# RUOTSIN SUURVALTA-AJAN VESIKATTORAKENTEET SUOMESSA

*RUOTSIN SUURVALTA-AJAN VESIKATTORAKENTEET SUOMESSA*

Senaatti-kiinteistöt, Helsinki 2018

Hankkeessa tutkittiin vesikattorakenteen toimintaa sekä siihen syntyneitä vaurioita. Tutkimusten perusteella laadittiin restaurointisuunnitelma, jossa rakenteelle esitetään vaihtoehtoisia korjaustapoja perusteluineen. Samassa yhteydessä tutkittiin myös Louhisaaren kartanon päärakennuksen sekä Uudenkaupungin vanhan kirkon ja Askaisten kirkon vesikattorakenteita.

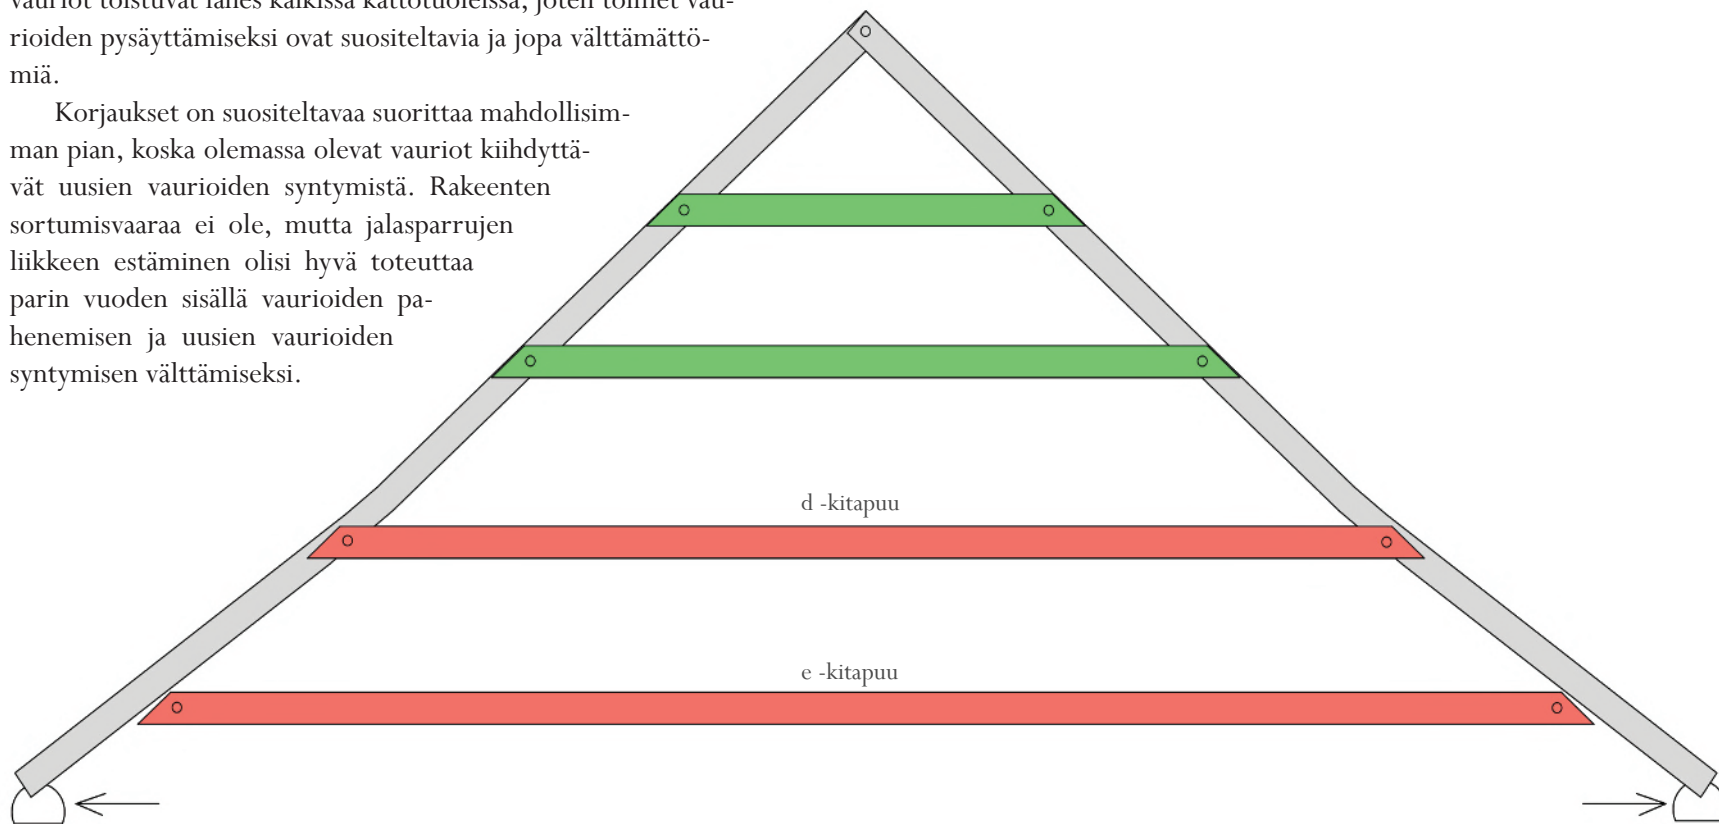
Kattotuolien nykytilanne. Jalasparrun sivuttaisliikkeen johdosta alimpaan kitapuuhun kohdistuu vetoa. Altistuessaan vedolle alkavat alimman kitapuun (e) liitokset deformatua ja menettävät kapasiteettinsa. Liitoksen petettyä alkaa veto kohdistua toiseksi alimpaan kitapuuhun (d).

Maria Lindqvistin mukaan vanhojen kattotuolien ylikorjaaminen on turhaa ja jopa haitallista. Louhisaaren kaakkoisen sivurakennuksen tapauksessa kuitenkin alakitapuiden liitosten vauriot toistuvat lähes kaikissa kattotuoleissa, joten toimet vaurioiden pysäyttämiseksi ovat suositeltavia ja jopa välttämättömiä.

Korjaukset on suositeltavaa suorittaa mahdollisimman pian, koska olemassa olevat vauriot kiihdyttävät uusien vaurioiden syntymistä. Rakeenten sortumisvaaraa ei ole, mutta jalasparrujen liikkeen estäminen olisi hyvä toteuttaa parin vuoden sisällä vaurioiden pahenemisen ja uusien vaurioiden syntymisen välttämiseksi.

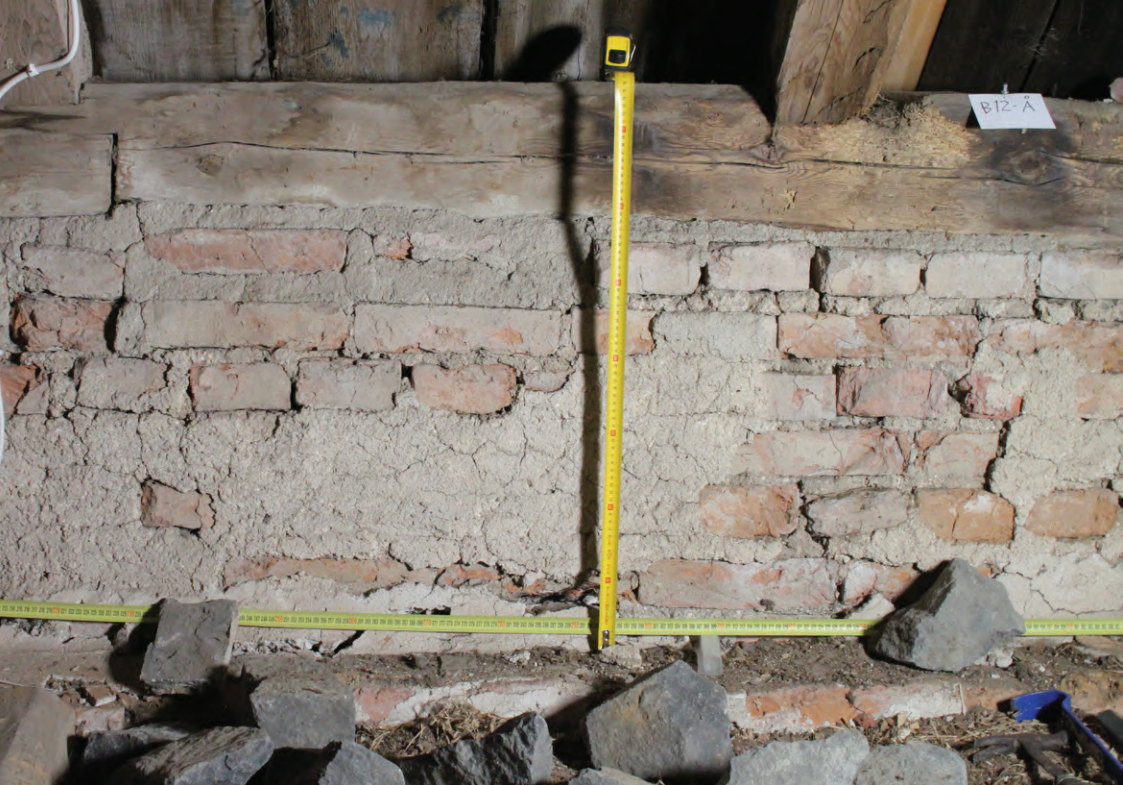
Sivumuurin juuressa kulkee pituussuuntainen halkeama, joka liittyy muurin kallistumiseen ulospäin. Rapatuissa kohdissa halkeama on helppo huomata. Muurissa olevien jälkien perusteella joitain halkeamia on saatettu rapata piiloon myöhemmissä vaiheissa.

Pitkittäisten sivuseinien ohennusaskelman kohdalla olevan halkeaman täyttöä suositellaan esimerkiksi Tureida 100 -kalkkilaastilla. Laastitäytön ei ole tarkoitus sitoa rakennetta, vaan estää roskien ja muun irtoaineksen kulkeutuminen halkeamaan. Tästä syystä laastin tulee olla pehmeää ja suhteellisen kalkkipitoista, sillä kovin sementtipitoinen laasti ei ole joustavaa ja voi vaurioittaa rakennetta sen eläessä. Jos halutaan käyttää kohteessa olevien laastien kaltaista laastia, niiden koostumus tulee selvittää laastianalysillä. Analyysia varten laasteista täytyy ottaa pienet näytepalat.

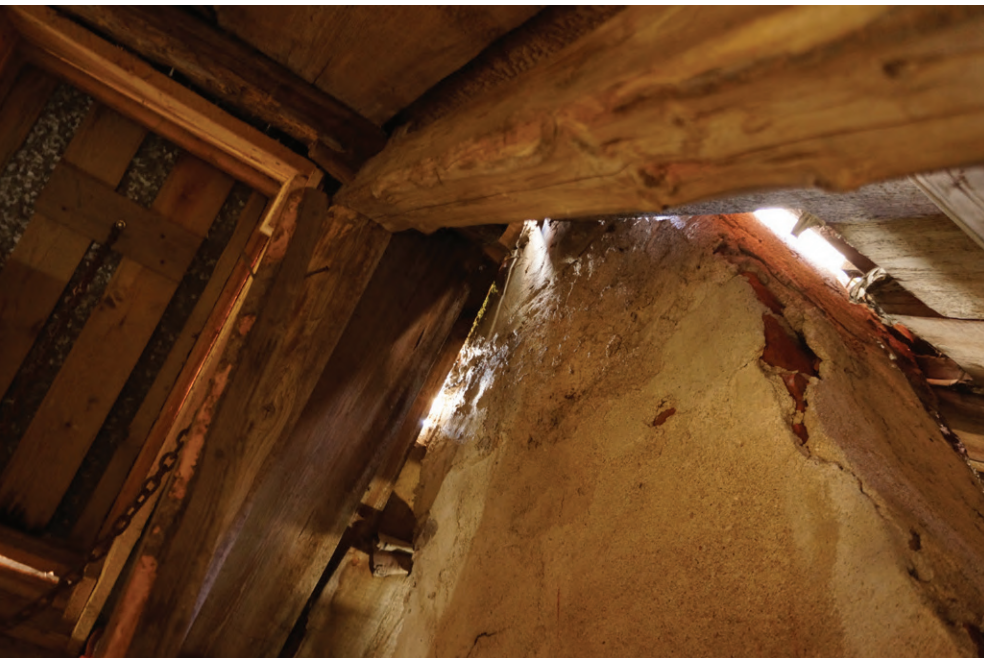
*Vesikate ei ole enää vedenpitävä savupiipun läpiviennin kohdalta.*

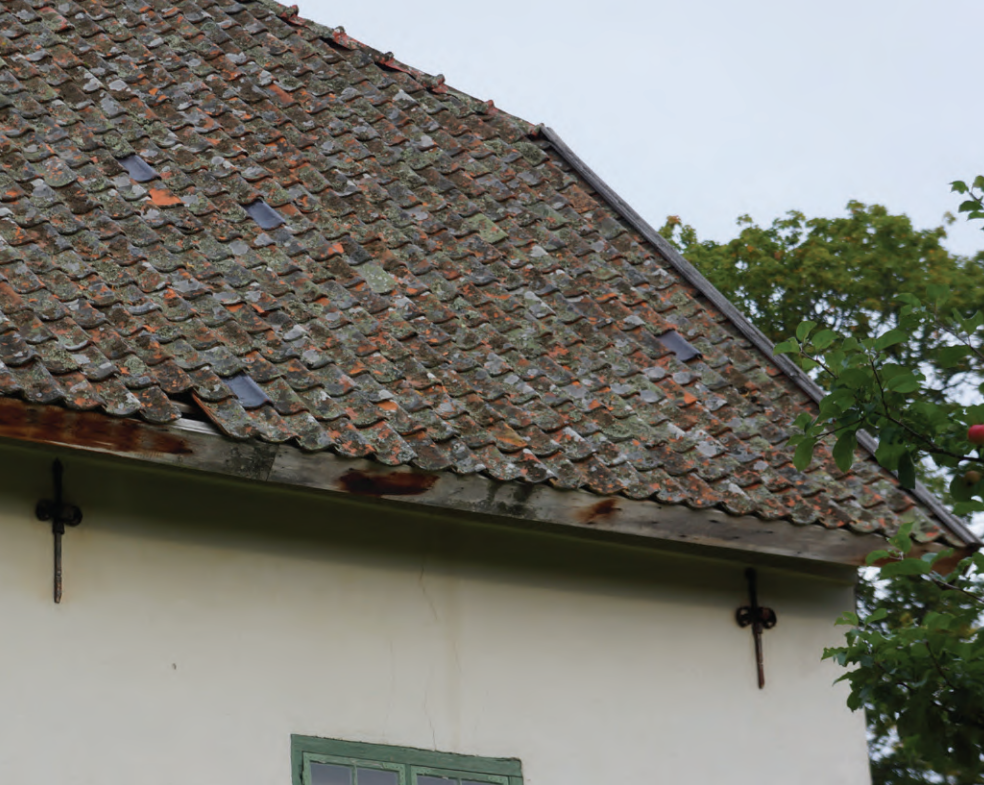
Puutarhan puoleisen kaakkoislappeen lahovaurio ulottuu alempaan lautakerrokseen asti.

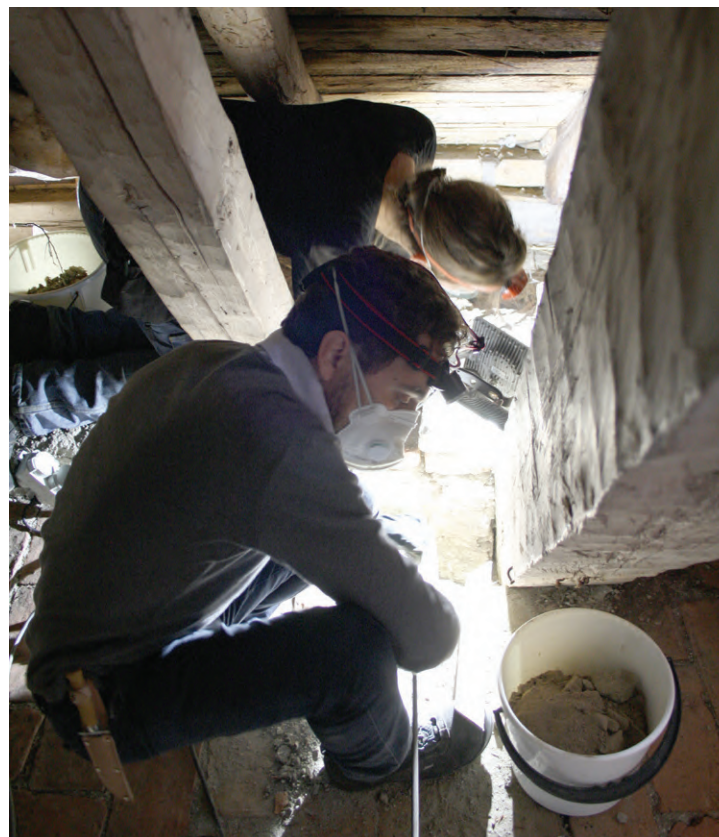
Kuva päätypukista PA ennen rakenteen avausta. Pukin jalan kohdalla oli vanha vesivaurio jonka takia puuosat sekä tiilimuuraus olivat vaurioituneet.

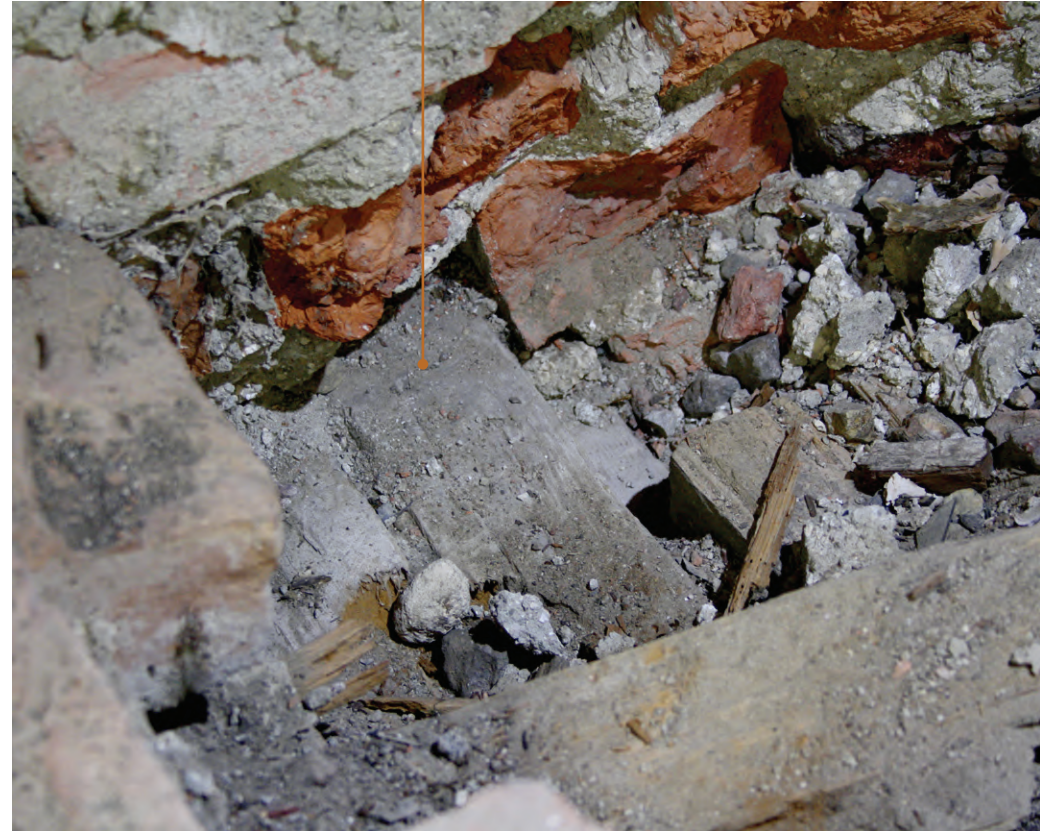
Lounasjulkisivun tutkimuskohta oli jo valmiiksi vaurioituneessa kohdassa.

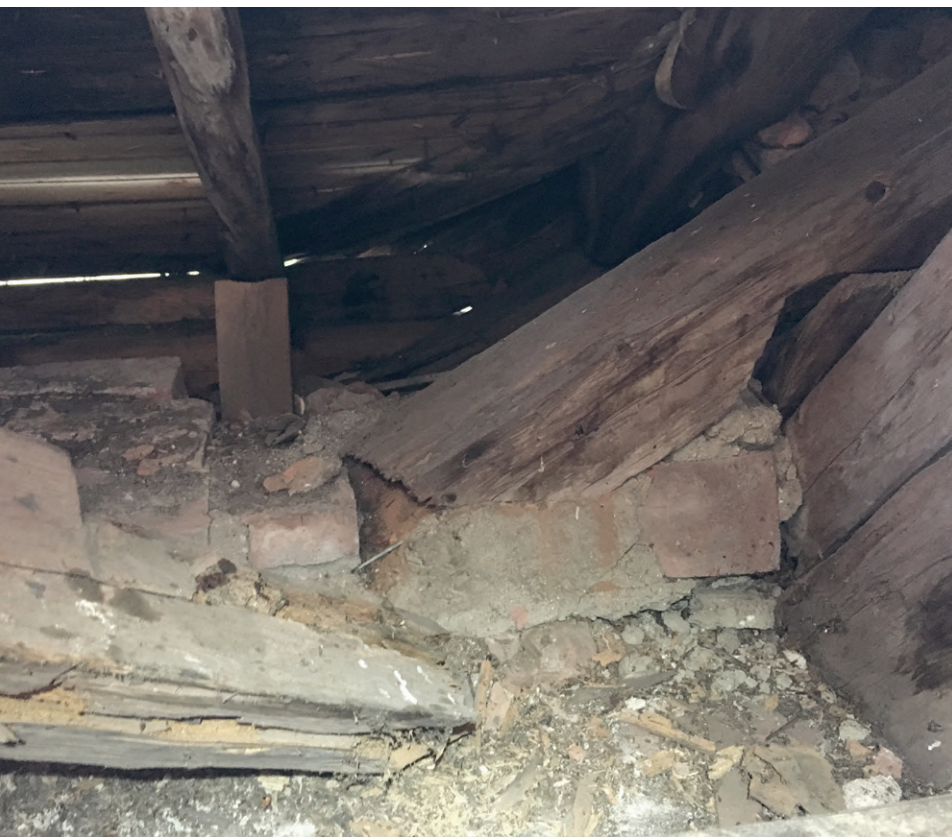
Selkäpuun lahovaurio.

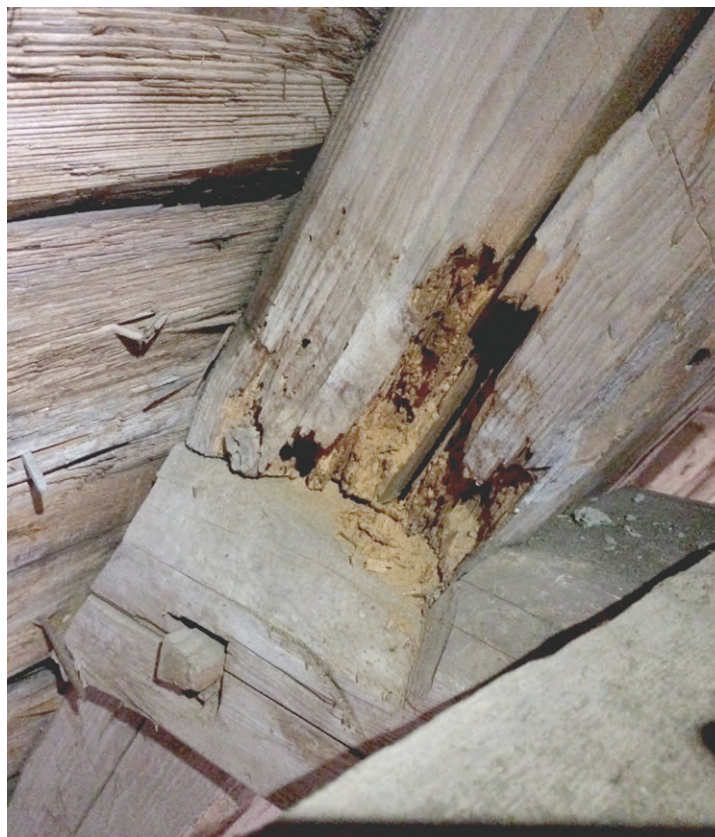
Pukkeja yhdistävä saksipuu on lahovaurioitunut viereisestä kattolyhdystä vuotaneen veden takia. Lounaissivulla on kolme lahovaurioitunutta saksipuuta.

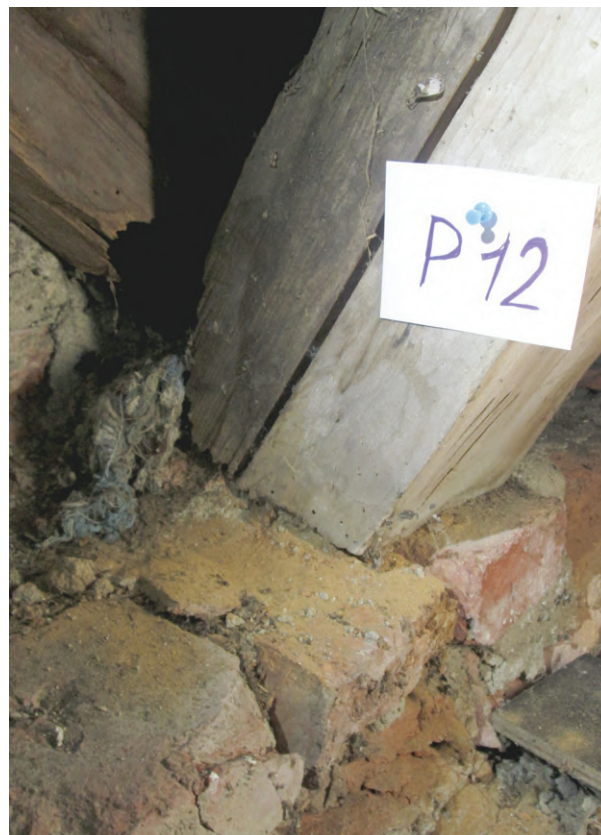
Selkäpuun vanha korjaus.

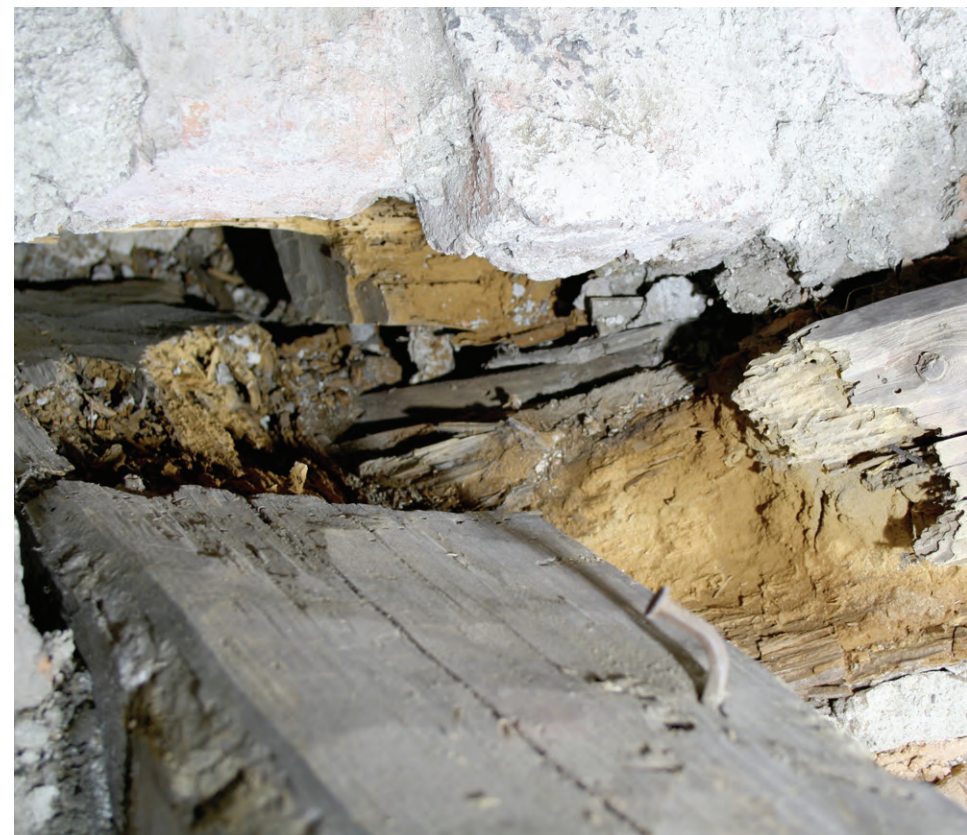
Selkäpuun lahovaurio. Myös takana näkyvä keskiakselin päätykolmioon liittyvä puuosa on alapäästään lahonnut.

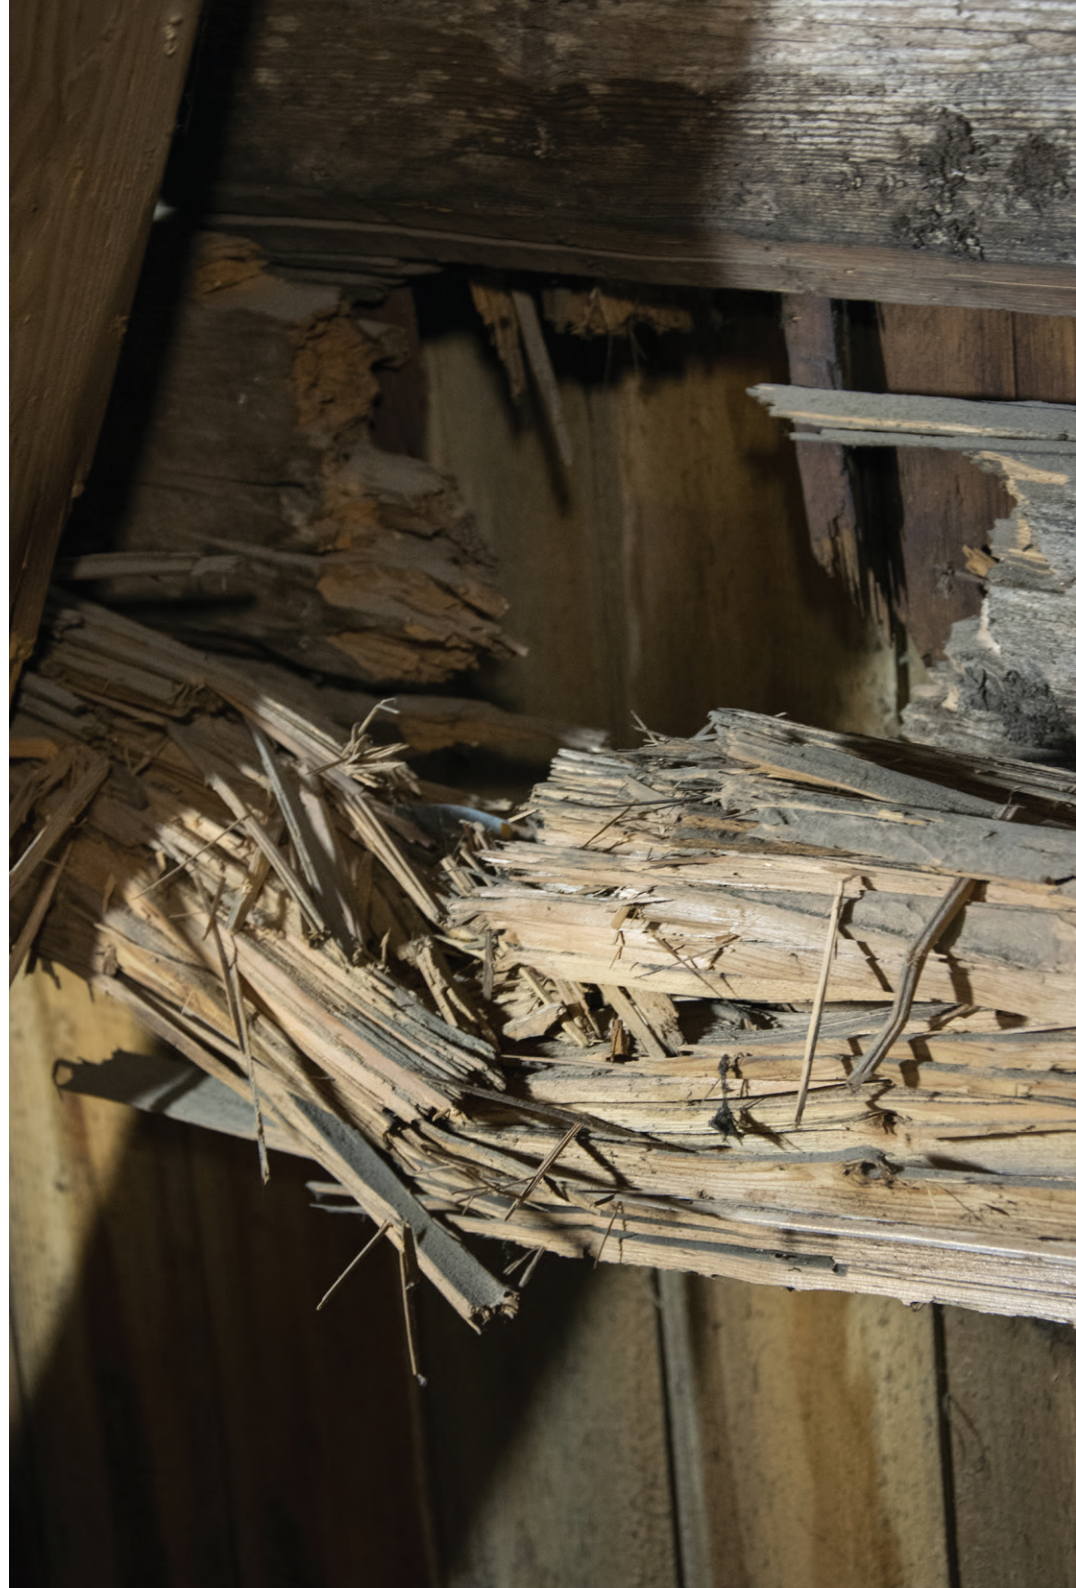
*Yllä: Pohjoislappeen lahovaurio.*
