Viikinkiaikaisten pronssikorujen alkuaineanalyysi energiaerotteisella röntgenspektroskopiolla

Pro gradu -tutkielma

Turun yliopisto

Fysiikan laitos

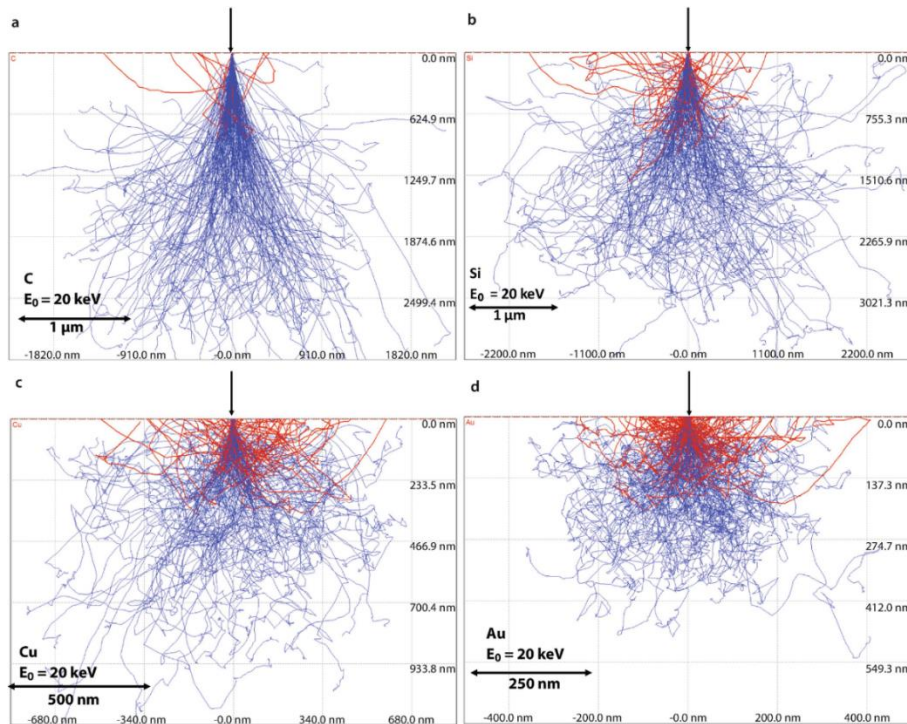
Kuva 9. Kuvassa on esitetty havaittavien takaisinsironneiden elektronien lukumäärän muutosta erimassaisissa alkuaineissa. Takaisinsironneet elektronit on kuvattu punaisella ja näytteen sisälle absorboituneet primäärielektronit sinisellä. Mitä suurempi järjestysluku, sitä enemmän takaisinsironneita elektroneita havaitaan detektorilla. (10)

Takaisinsirontadetektori havaitsee siihen tulleet elektronit ja laskee ne. Analysoinnin tuloksena saadaan materiaalikontrastikuva, jossa näytteen erimassaiset alkuaineet näkyvät kirkkauseroina. Takaisinsironneiden elektronien määrä on verrannollinen atomin ytimen protonien lukumäärään eli järjestyslukuun. Mitä suurempi on atomin järjestysluku, sitä enemmän se poikkeuttaa elektronin rataa ja sitä todennäköisemmin ne pääsevät kulkeutumaan näytekammiioon ja detektoreille (kuva 9).

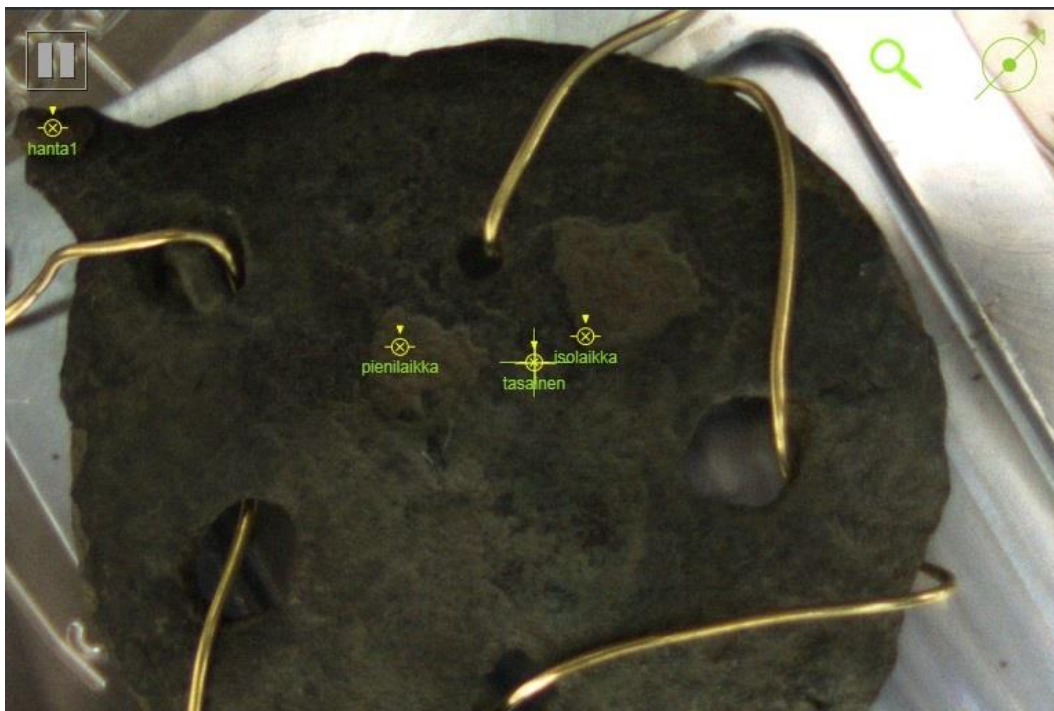
Kuva 92. Näytteen yhdeksän alapinta. Mittauskohtina pieni läikkä, iso läikkä ja tasainen alue niiden välillä.

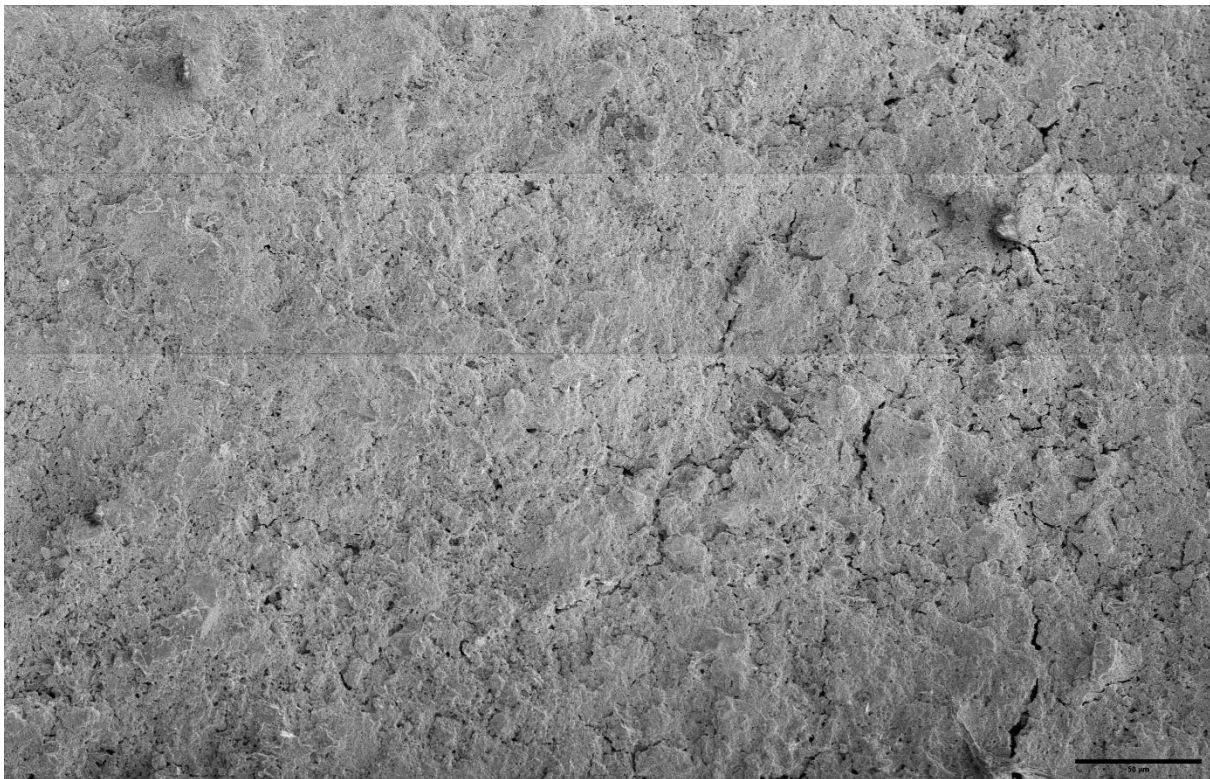
Kuva 123. Näytteen 9 alapinnan pienestä läikkäkohdasta otettu pintarakennekuva.

Kuva 124. Näytteen 9 yläpinnan läikkäkohdasta otettu pintarakennekuva.

Kuvien 123 ja 124 perusteella näytteen 9 pinnanrakenne on varsin tasainen. Monta halkeamaa esiintyy kuitenkin molemmissa ja etenkin alapinnan kuvassa. Sekä ylä- että alapinta ovat tasaisen röpelöistä, muttei näytä hauraalta.
