HISTORIALLISEN ARKEOLOGIAN NÄKÖKULMA KESKIAJAN JA UUDEN AJAN ALUN KIVIKIRKKOON

TAPAUSTUTKIMUS KEMINMAAN VANHASTA KIRKOSTA

Documentary Archaeology of an Early Modern Stone Church.
A Case-study of the Old Church of Keminmaa.

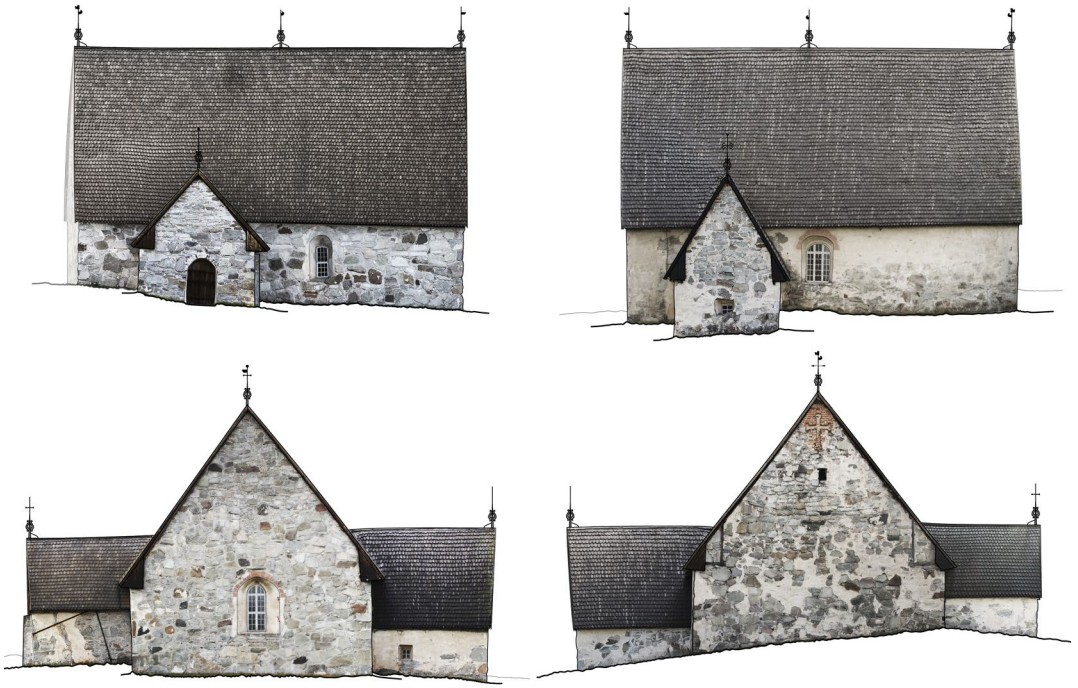
Kuva 2. Keminaan kirkon julkisivut. Kuvat: Laura Laine.

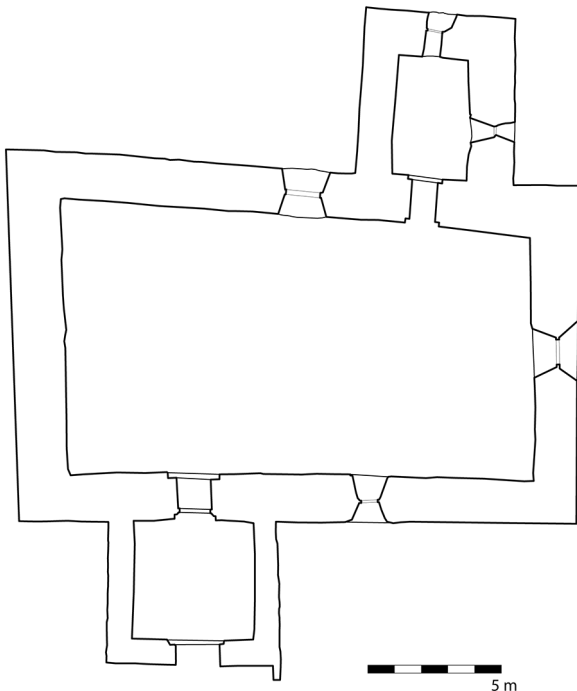
Kuva 3. Keminmaan kirkon pohjapiirros. Piirros: Laura Laine.

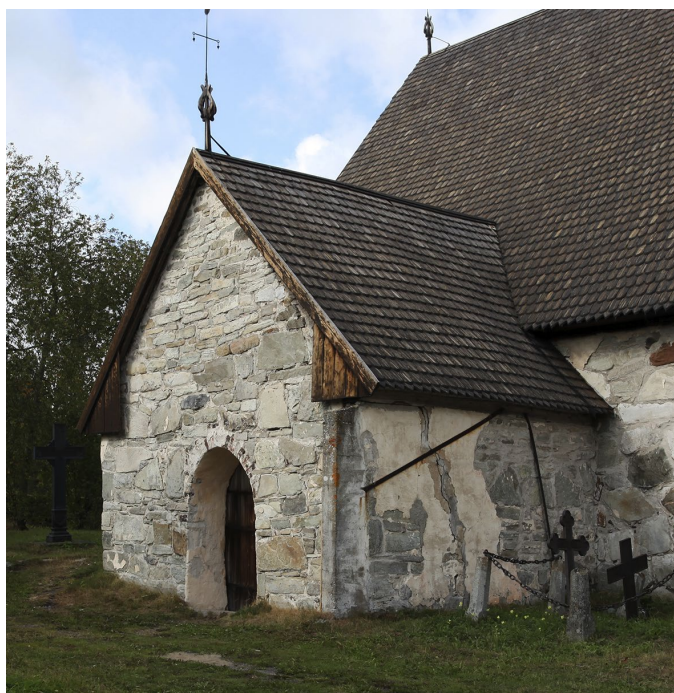
Kuva 8. Asehuoneen pienemmistä kivistä muurattu päätykolmio lienee kirkontilien tietojen perusteella vuodelta 1678 eli pari vuosikymmentä myöhäisempi kuin asehuoneen kattorakenne. Kuva: Livady.

asehuoneen – rakentamisesta ja kivien vierittämisestä maksettiin useille miehille työpalkkoja yhteensä noin viisi taaleria sekä muurarimestarille 44 taaleria lähes kaksi vuosikymmentä myöhemmin vuonna 1678.³² On mahdollista, että tämä luonnonkivistä tehty muuraustyö liittyy asehuoneen päätykolmion yläosan muuraamiseen (kuva 8). Muurausjälki ja kivien koko vaihtuu päätykolmion alaosassa, ja ullakolla on nähtävissä, että asehuoneen sisäpuolelle tehty rappaus päättyy täsmälleen samalle korkeudelle.

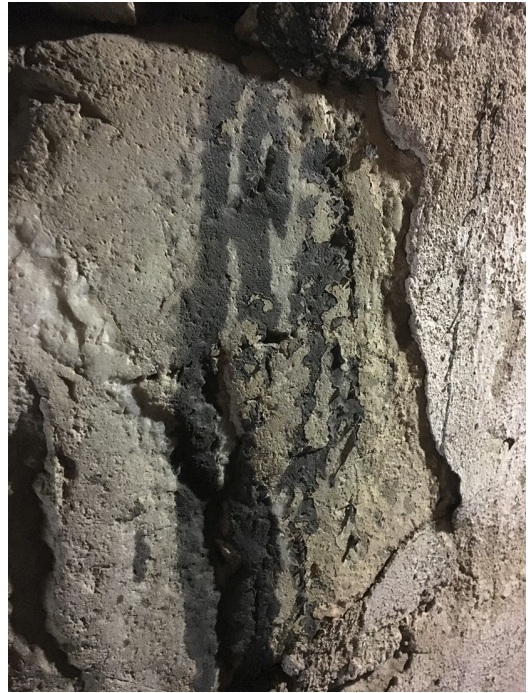
Kuva 9. Runkokuoneen eteläseinässä asehuoneen ullakolla on nähtävissä runkokuoneen eteläseinän rappauksen puuttuminen asehuoneen päätyseinien yläpuolisilta, asehuoneen katon alle jääviltä osin. Kuva: Livady.

Asehuoneen holvilaipion niskat on ajoitettu dendrokronologisesti talveen 1729/1730.³⁷ Myös tältä osin tilit sopivat yhteen dendrokronologisten tulosten kanssa, sillä vuonna 1730 seurakunta hankki 42 kpl lautoja.³⁸ Lautamäärä täsmää laipion pinta-alaan, ja on todennäköistä, että ainakin osa yhä jäljellä olevista laudoista on alkuperäisiä. Mahdollisesti asehuoneessa on tätä ennen ollut laeltaan runkokuoneen muurien harjan korkuinen, alimpiin kitapuihin kiinnitetty laipio tai se on ollut kokonaan ilman laipiota. Asehuoneen kohdalla olevan runkokuoneen eteläseinän rappaus on selvästi myöhäisempi kuin asehuone, sillä asehuoneen sivuseinien yläpuolisilta, näkyvämmiin jääviltä osin rappaus on jätetty tekemättä (kuva 9).

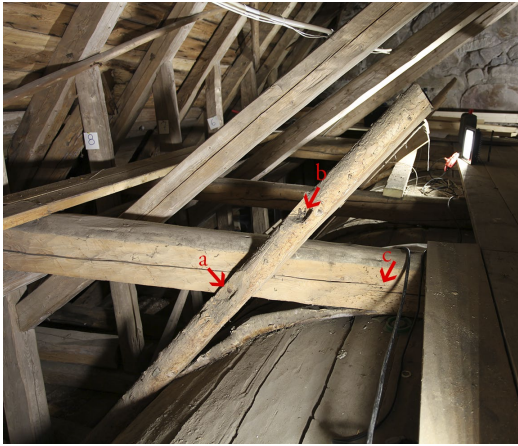
Kuva 11. Laipion rakenteen muutos näkyy selkeästi lähes kaikissa ruoteissa. Kuva pohjoispuolen neljännessä ruoteesta idästä lukien. a) nykyinen naulaus, b) aiempi naulan kolo ruoteessa, c) naulanreikä laipion niskassa. Kuva: Laura Laine.

Laipion rakenteista löytyi kesällä 2018 jälkiä, jotka kertovat sen muotoon tehdystä rakennustyön aikaisesta muutoksesta. Tässä muutoksessa ruoteiden kulmaa on nostettu noin puolella metrillä. Laipion niskoissa ja ruoteissa olevista naulanreistä on nähtävissä, että laipion sivut on alun perin ajateltu loivemmiksi (kuvat 11 ja 12). Ruoteissa ei ole merkkejä siitä, että laudoitus olisi ollut paikallaan ennen muutoksen tekemistä, ja kolmen läntisimmän niskan eteläpäistä muutoksen jäljet puuttuvat. Näin ollen on ilmeistä, että tämä laipion muodon kannalta hienovarainen mutta varsin työläs muutos on tehty rakennustyön aikana, tai sitten kolme läntisintä ruodetta on uusittu myöhemmin. Kummassakaan tapauksessa laiپیolaudoitusta ei ole vielä ollut paikallaan muutosta tehtäessä.

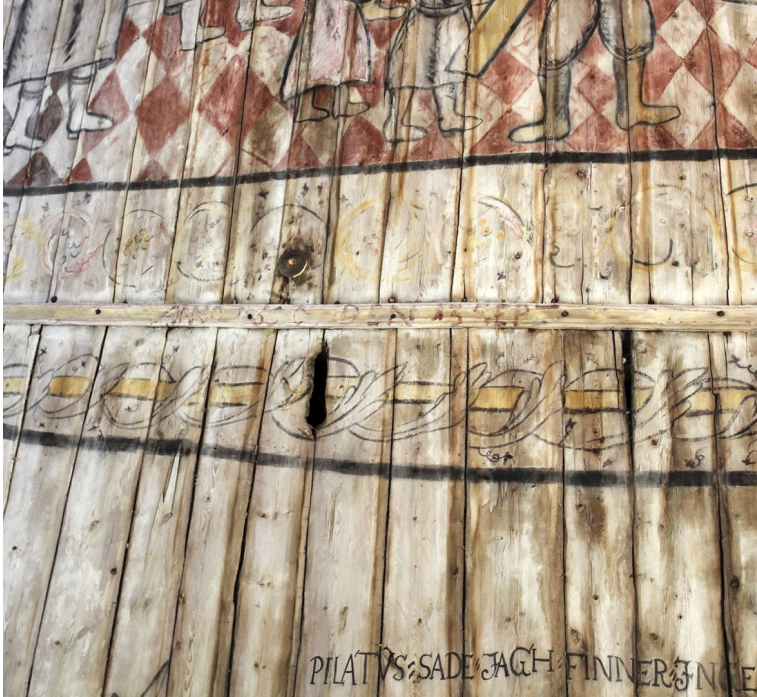
Kuva 13. Laipion laella oleva päiväys ANNO 1650 DEN 13. SEPT. Päivämäärä jää keltaisen maalikerroksen alle. Kuva: Livady.

Olenainen kysymys on maalausten aiemmin lähes varmana pidetty ajoitus vuoteen 1650. Tämä on perustunut laipion huipulla olevaan, jo aiemmin mainittuun päiväykseen (kuva 13). Päiväys on kuitenkin tehty erittäin leveäpiirteisellä käsialalla verrattuna maalausten tyylliteltyihin goottilaisiin kirjaimiin, ja on vaikea uskoa, että ne olisivat saman maalarin käsialaa. Lisäksi päiväys jää myöhempien, passiomaalauksiin liittyvien alkuperäisten keltaisten koristeviivojen alle, ja se on tehty aistinvaraisesti päätellen erilaisella maalilla kuin passiomaalausten alkuperäisiksi tunnistettavat osat. Merkittävämpi on lännestä lukien toisesta pohjoisesta kuvakentästä löytyvä himmeä vuosiluku 1681 tai 1687 maalauksen sisältöä kuvaavan tekstin alla (kuva 14).

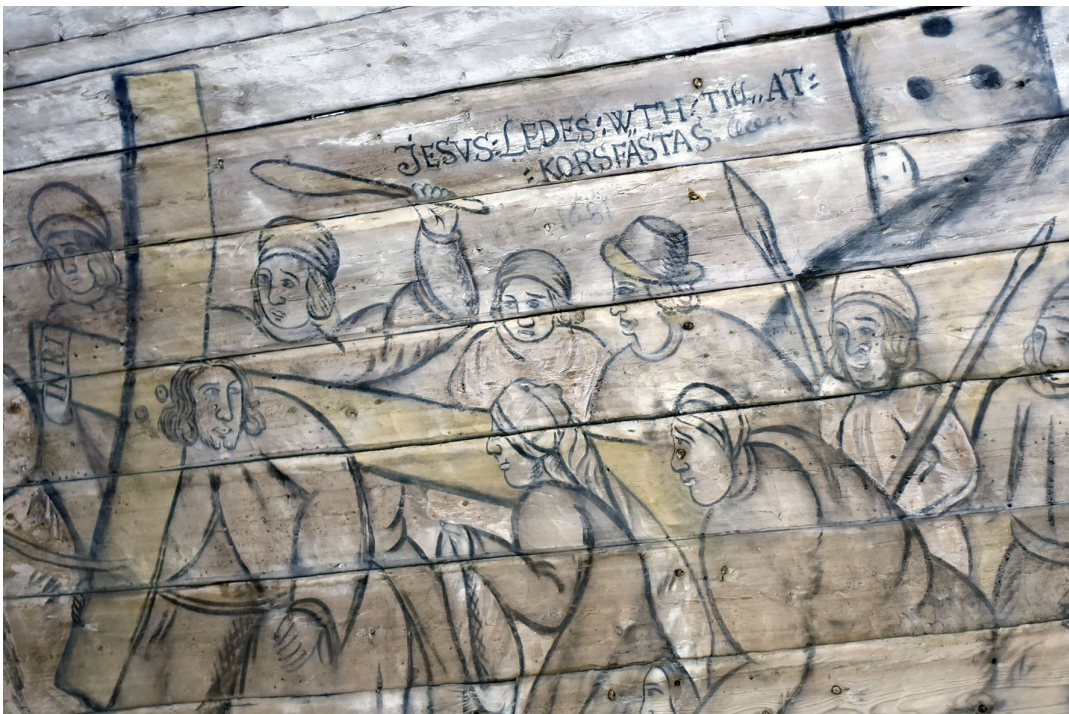
Kuva 14. Laipiossa maalausta kuvaavan tekstin alla oleva vuosiluku 1681 tai 1687. Kuva: Elina Wirkkala.

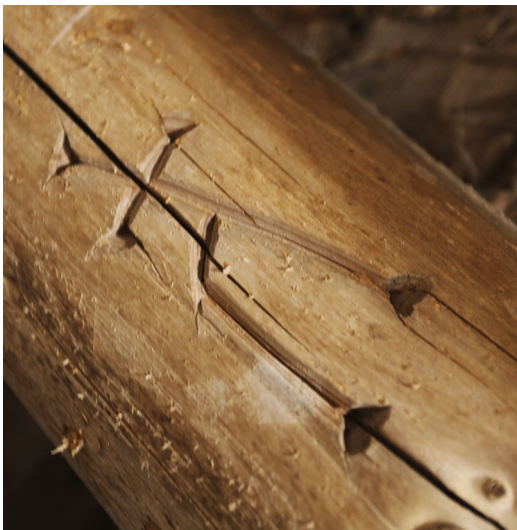
Kuvat 16 (vas.) ja 17 (oik.). Itäisimmän kattotuolin selkäpuissa olevat puumerkit, jotka kuuluivat 1700-luvulla Rau-
tion (kuva 16) ja Pörhön (kuva 17) taloille.

Merkkien sijainnin ja näkyvyyden pe-
rusteella on mahdollista, että tavaraa toimit-
taneet, rakennustyössä aktiivisimmat talot
saattoivat haluta puumerkkinsä näkyviin
arvokkaalle paikalle. Tähän viittaavat itäi-
simmän vintillä näkyvillä olevan kattotuolin
selkäpuissa, noin metrin harjalta alaspäin
olevat taidokkaasti veistetyt puumerkit (ku-
vat 15 ja 16). 1700-luvuilla nämä merkit
kuuluvat Raution ja Pörhön taloille.⁵⁵ Toi-
nen merkeistä on ylösalaisin, mikä viittaa
siihen, että se on alkuaan veistetty puuta
työstettäessä tai viimeistään rakennuspai-
kalle tuotaessa. Selkäpuut näyttävät kuiten-
kin olevan asemoitu kattotuoliin n:o 3 siten,
että merkit jäävät tarkoituksellisella tavalla
näkyviin.

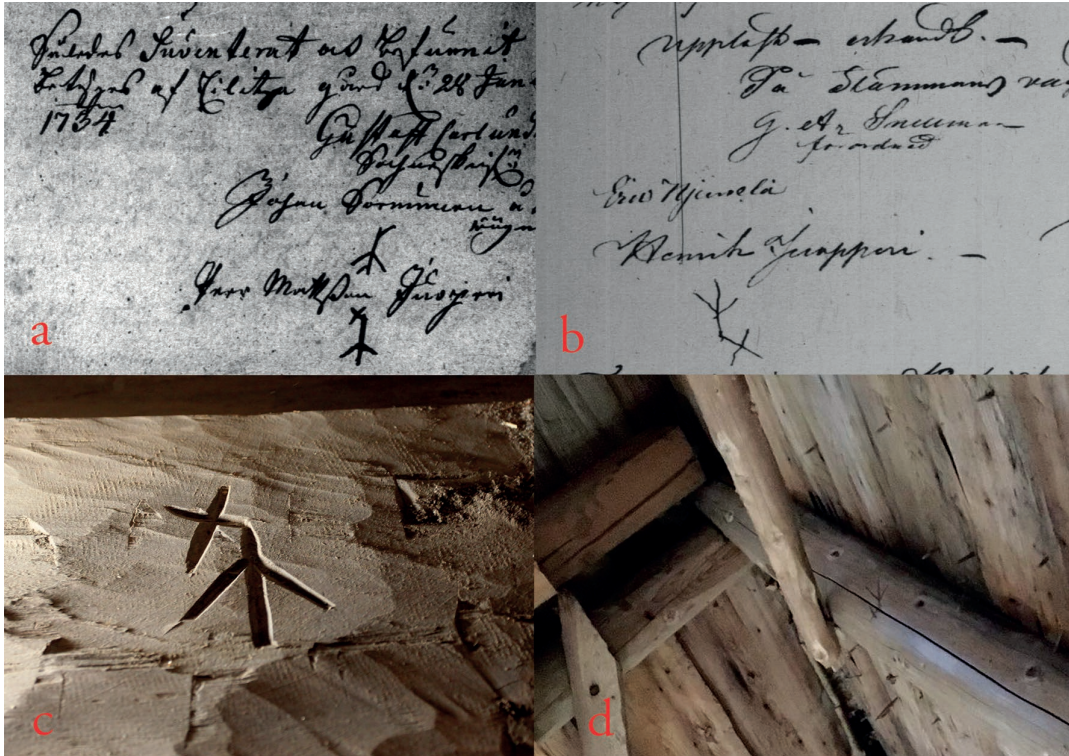
Kuva 18. Sama puumerkki perukirjassa vuodelta 1734 (a), pitäjänkokouksen pöytäkirjassa vuodelta 1856 (b), 1600-luvun puolivälin laipiolaudassa (c) ja 1550-luvun kattorakenteen selkäpuussa lähellä harjaa (d). 1700- ja 1800-luvuilla tämä puumerkki kuului Juopperin (vuoden 1734 asiakirjassa "Juoperin") talolle.

Taloihin liittyvät attribuoinnit ovat
todennäköisimpiä Ruikan (merkki L7),
Juopperin (merkki L1) sekä Hervan (merkki
L8) talojen kohdalla (kuva 14). Nämä
merkit löytyvät kirjallisista lähteistä muut-
tumattomina yli vuosisadan ajalta (kuva
18). Kaikki kolme löytyvät oletettavasti
1600-luvun puolivälissä veistetyistä laipi-
olaudoista. Juopperin merkki (L7) löytyy
myös 1550-luvulle ajoittuvan kattotuolin
selkäpuusta. Attribuoinnit puutavaran
toimittaneeseen henkilöön ovat mahdol-
lisia kahden puumerkin kohdalla. Laipi-
olaudoissa on näet yksi nimikirjaimet MI
käsittävä merkki, joka 1600-luvulta katta-
vasti säilyneiden haudattujen luettelon pe-
rusteella voinee viitata vain **Mats Junttar**-
nimiseen talonpoikaan.⁶² Asehuoneen
laipion vuoteen 1729/1730 dendrokronolo-
gisesti ajoitetussa niskassa oleva puumerkki
taas löytyy vuonna 1729 vahvistetusta
perukirjasta, ja se on kuulunut kuuden-
