# RUOTSIN SUURVALTA-AJAN VESIKATTORAKENTEET SUOMESSA

*RUOTSIN SUURVALTA-AJAN VESIKATTORAKENTEET SUOMESSA*

Senaatti-kiinteistöt, Helsinki 2018

Hankkeessa tutkittiin vesikattorakenteen toimintaa sekä siihen syntyneitä vaurioita. Tutkimusten perusteella laadittiin restaurointisuunnitelma, jossa rakenteelle esitetään vaihtoehtoisia korjaustapoja perusteluineen. Samassa yhteydessä tutkittiin myös Louhisaaren kartanon päärakennuksen sekä Uudenkaupungin vanhan kirkon ja Askaisten kirkon vesikattorakenteita.

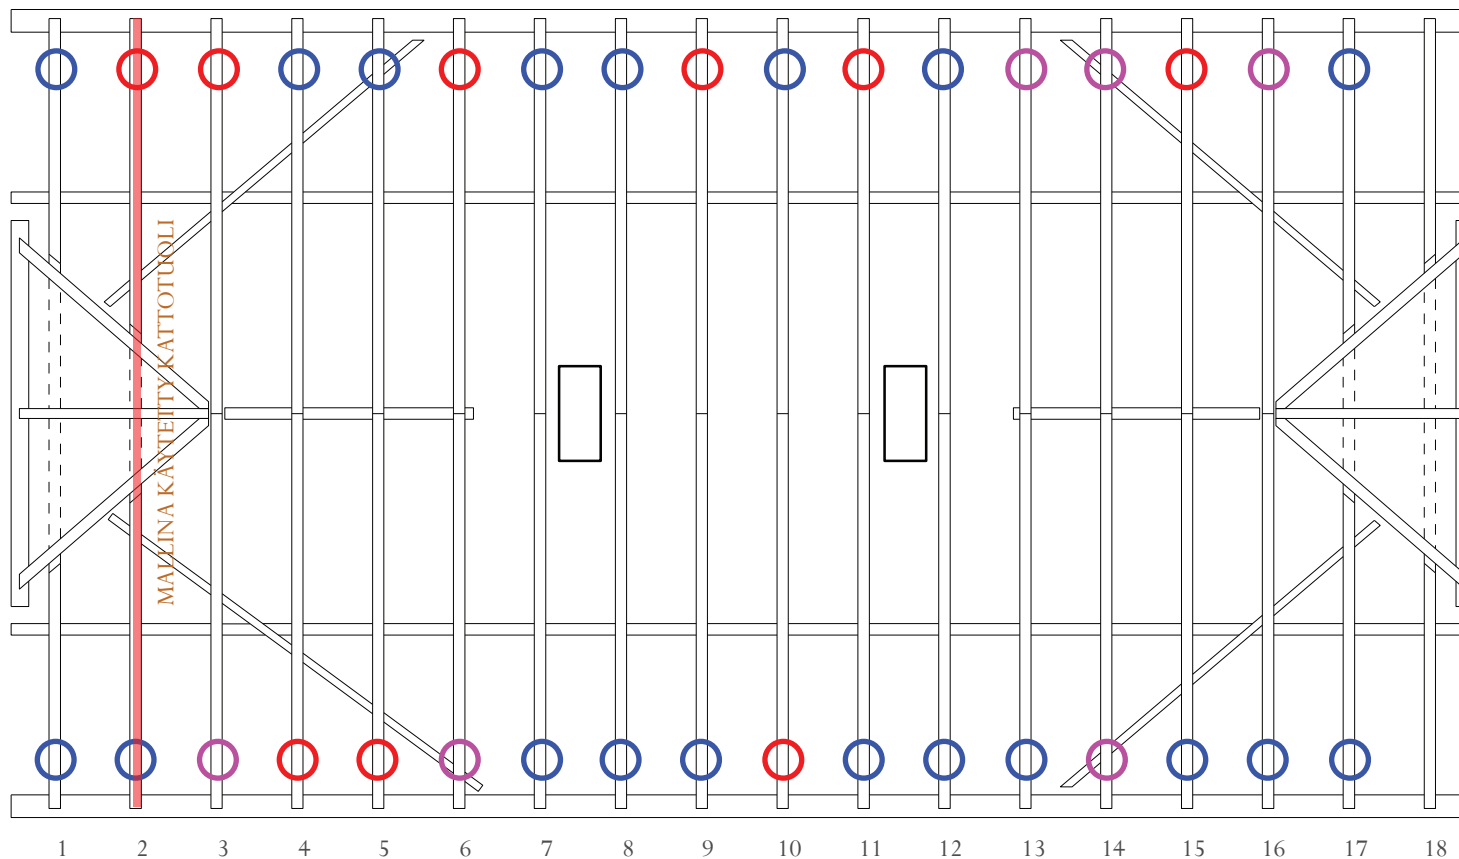
*Alimman kitapuun ja selkäpuun liitokset 1:100.*

Kitapuiden tyvipäissä lohenpyrstöliitokset ovat yleensä paremmin veistettyjä. Alimmista kitapuista viidessä on toimivat pyrstöliitokset molemmissa päissä. Kattorakenteessa ei ole kitapuita, joissa jommankumman puolen liitoksessa ei olisi pyritty lohenpyrstöliitokseen. Tämä viittaa siihen, että puutavaran sallimien ehdoin liitokset on pyritty tekemään vetoa vastaanottaviksi.

- Lohenpyrstöliitos
- Pieni lohenpyrstöloveus, jonka rakenteellinen toimivuus kyseenalainen
- Rakenteellisesti merkityksetön pieni loveus tai lähes loveamaton liitos

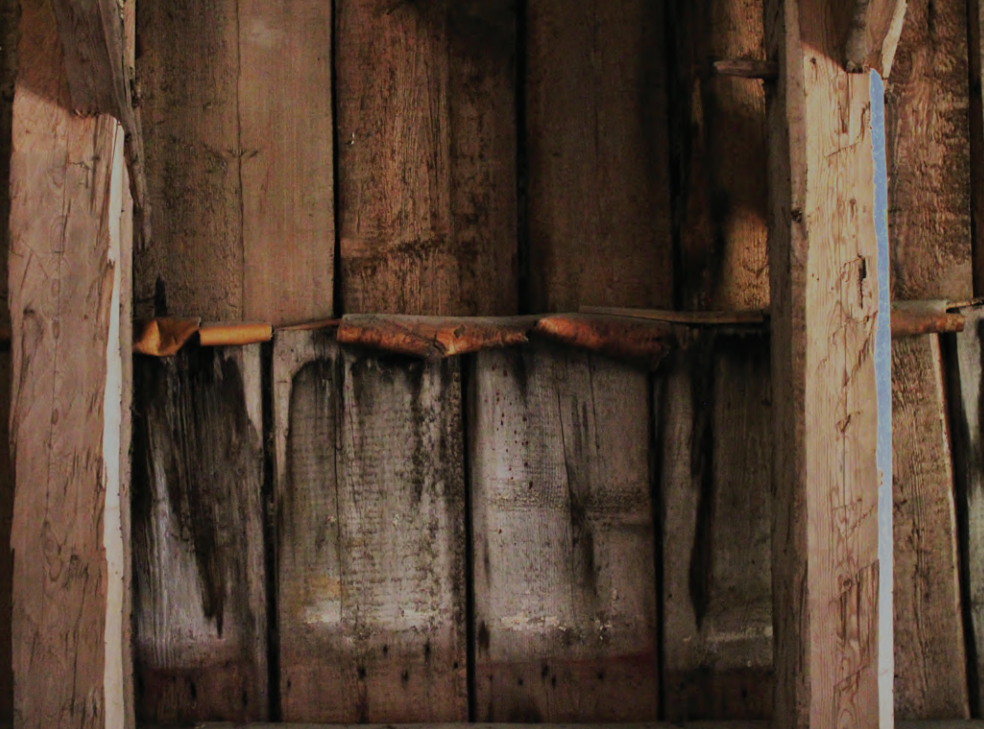
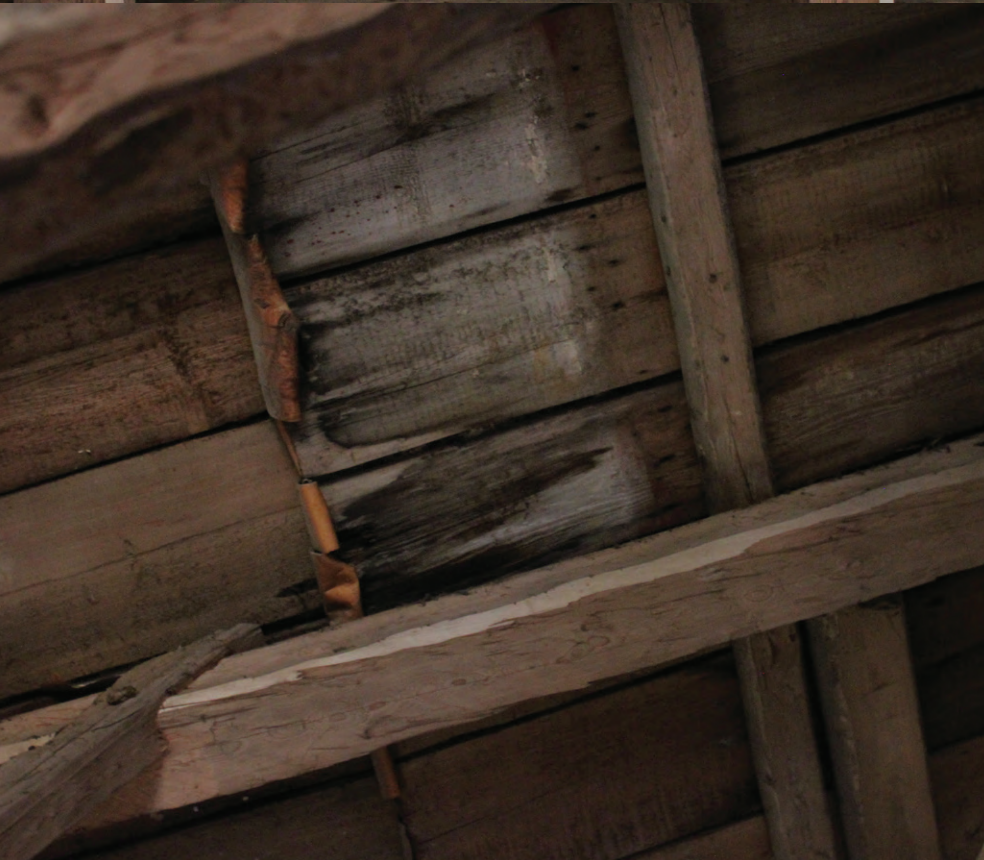
*Yllä: Päätymuurissa erottuu selvästi vanhan kitapuun rappaukseen jättämä vaakasuuntainen, hieman muuta rappauستا vaaleampi painauma, jonka yläpuolella tiilet ovat tummuneita ja sintraantuneita.*

*Sintraantunut tiili sivumuurissa selkäpuun E4 kohdalla.*

vaurioittamat tiilipinnat ovat veden ja pakkasen vaikutuksesta vähitellen rapautuneet, eikä palosta ole jäänyt yhtä selkeitä merkkejä kuin luoteisessa päädyssä. Kyseessä saattaa olla sama tulipalo, joka on aiheuttanut rakennuksen kellarin kattopalkkien hiiltymisen. Rakenteista näkyvä tulipalo voidaan tämänhetkisten tietojen perusteella ajoittaa vuosien 1662 ja 1739 (jolloin eteisen katon kattopalkit on kaadettu) välille. Kattorakenteiden dendrokronologisella analyysillä saataneen tulevaisuudessa tarkka vastaus kysymykseen kaakkoisen sivurakennuksen kattorakenteen iästä.

Myös kaakkoisen sivurakennuksen koillispään kattolaudoissa on havaittavissa jälkiä tulipalosta, jonka jälkeen osin palaneet laudat on käytetty uudelleen. Laudoissa on paljon mustuneita alueita, ja on selvästi erotettavissa sekä kosteuden aiheuttamaa tummumista että palojälkiä. Puun solukko hajoaa palamisprosessissa, joka on silmin havaittavissa puun pinnalla muun muassa kiiltona tai hiiltymisenä.

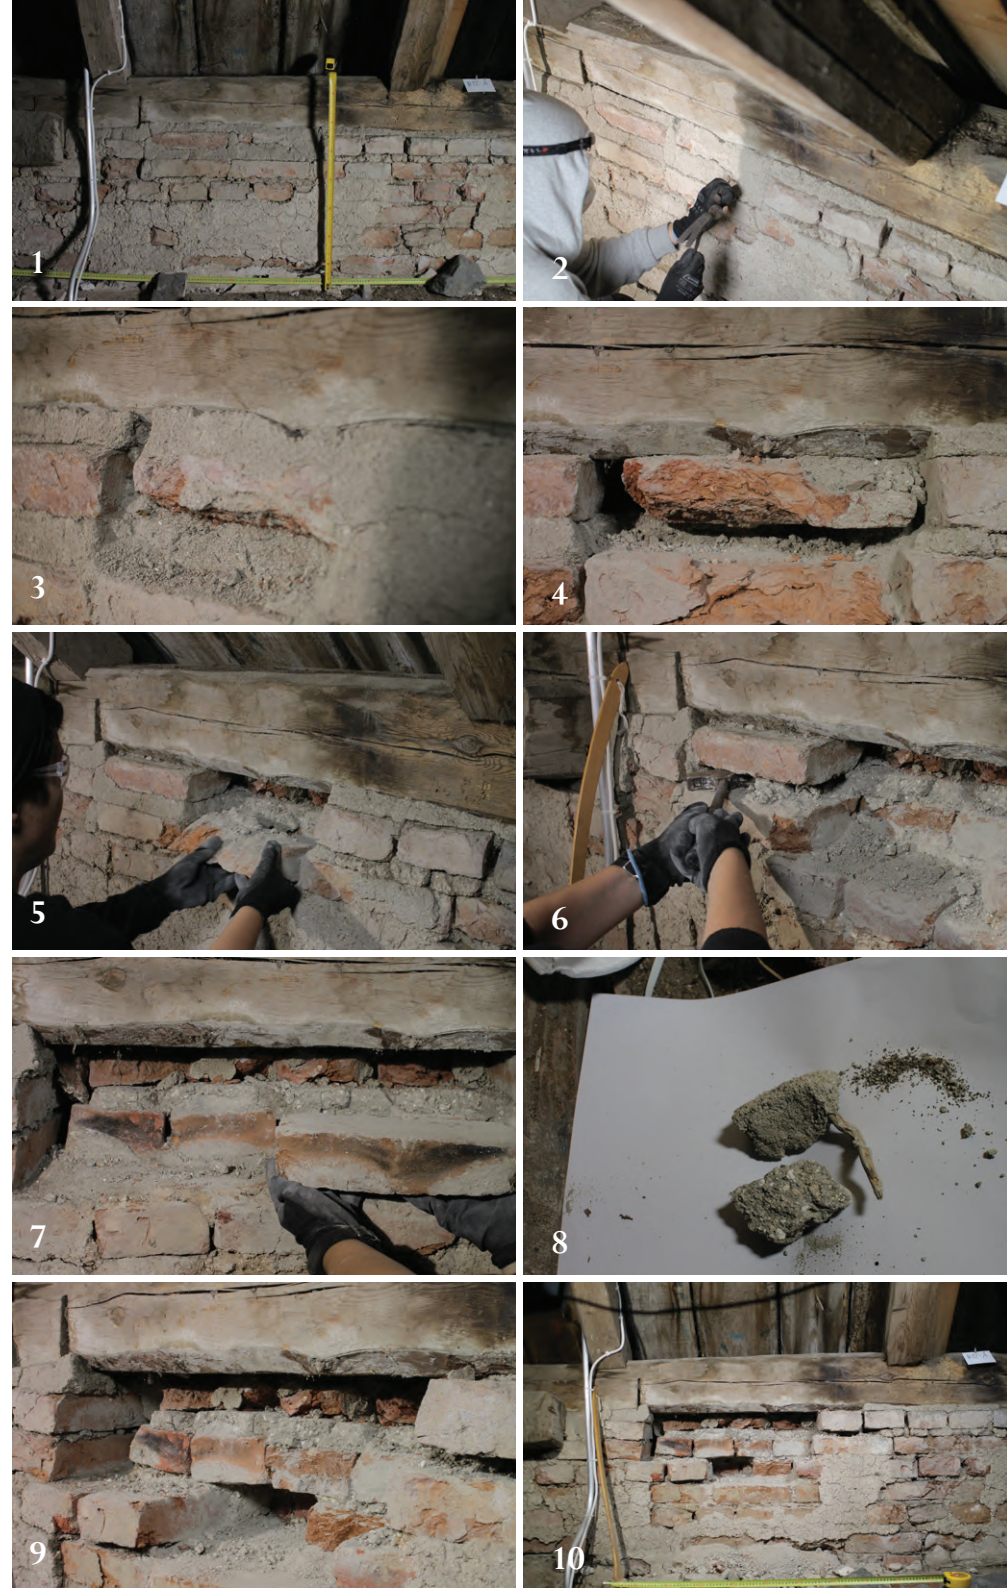
Kaakkoisen sivurakennuksen pitkittäismuuriin päätettiin tehdä rakenneavaus seinän kantavuuden ja kunnan selvittämiseksi. Kattotuolien liitokset ovat antaneet periksi, jolloin kattotuolit ovat levinneet alaosastaan työntäen muurin yläosaa ulospäin. Tämän seurauksena ullakon lattian tasalla olevan ohennusaskelman kohdalla on molemmissa pitkissä seinissä noin senttimetrin halkeama. Laasti tiilien välissä on paikoitellen rapautunut pois. Lisäksi tiilet ovat rapautuneet pinnastaan.

- Pintarappaus vaaleanharmaata
- Ylimmän tiilikerran muurauslaasti on harmaampaa; koostumus, väritys ja työstötapa eroavat toisistaan
- Ylimmän tiilikerran alapuolinen laasti on monisävyisempää kuin ylimmän kerroksen tasaisen vaaleanharmaan värinen muurauslaasti
- Jalasparrun alapuolisen tiilikerran alla on erilainen pintarappaus, joka nousee muurin päälle ja jalasparrua vasten
- Uuden ja vanhan pintarappauksen väliin on muodostunut halkeama, joka on käytännössä koko pitkän sivun mittaisena; liikkuminen on ollut noin sekä pituus- että pystysuunnassa noin 10 mm

Rakenneavauksessa tehdyt havainnot:

- Muurin sisällä on enemmän kalkkipaakkuja sisältävää laastia
- Jalasparru on laitettu paikalleen ennen ylimmän tiilikerran muurausta, koska laastia on työnnetty tiilen ympärille; kyseessä on siis sullotiili

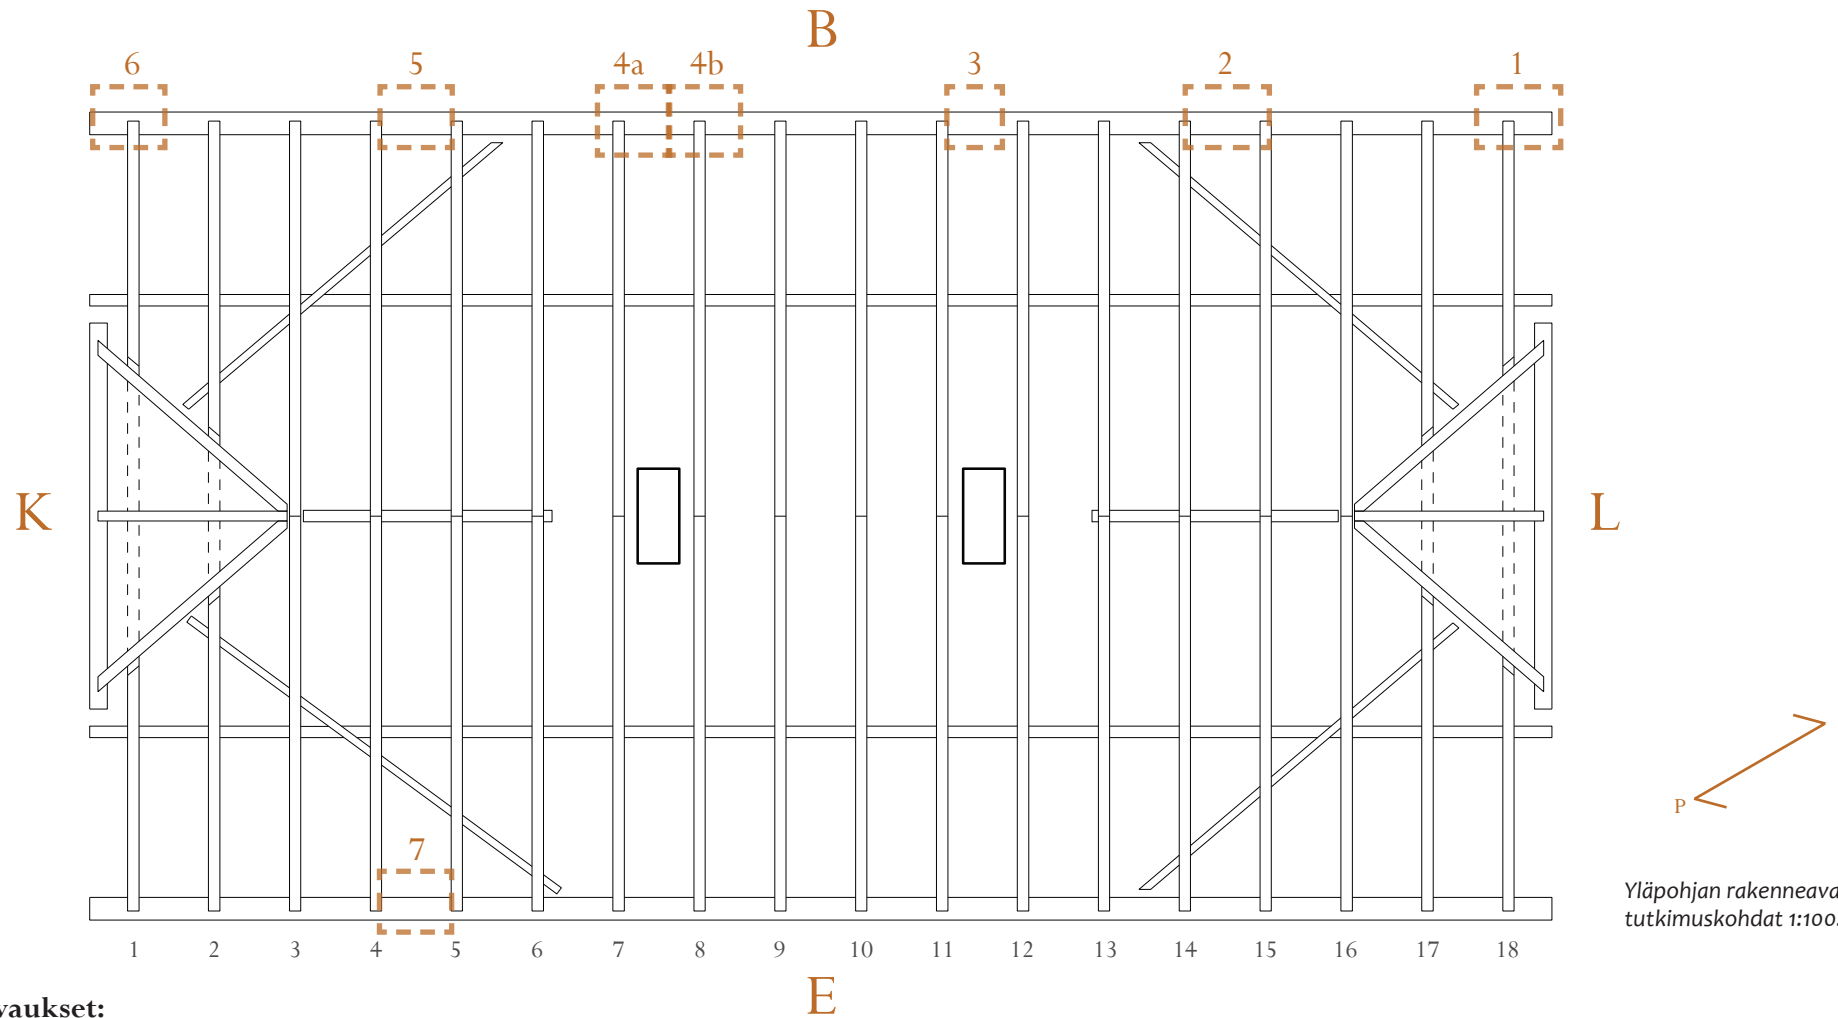
Yläpohjan rakenneavauksen tutkimuskohdat 1:100.

Yläpohjan rakennetta tutkittiin ullakolla tekemällä kahdeksan rakenneavausta. Avausten paikat on esitetty viereisellä sivulla. Yläpohjan kantava rakenne koostuu rakennuksen lyhyen sivun suuntaisesta palkistosta. Palkit ulottuvat ulkomuurilta toiselle ja ainakin osa niistä on sidottu muuriin ankkuriraidoilla. Yläpohjan rakenneavauksen perusteella kuitenkin vaikutti siltä, että osa ankkuriraidoista ei liittyisi palkkihirsiin.

Kantavan palkiston päällä on lauta- ja kovalevykerroksia. Niiden päällä vuorottelevat hiekka- ja sammalkerrokset, joiden kokonaispaksuus vaihtelee 10 ja 15 cm:n välillä. Paikoin seassa on myös muuta materiaalia, kuten sanomalehteä ja kangasta.

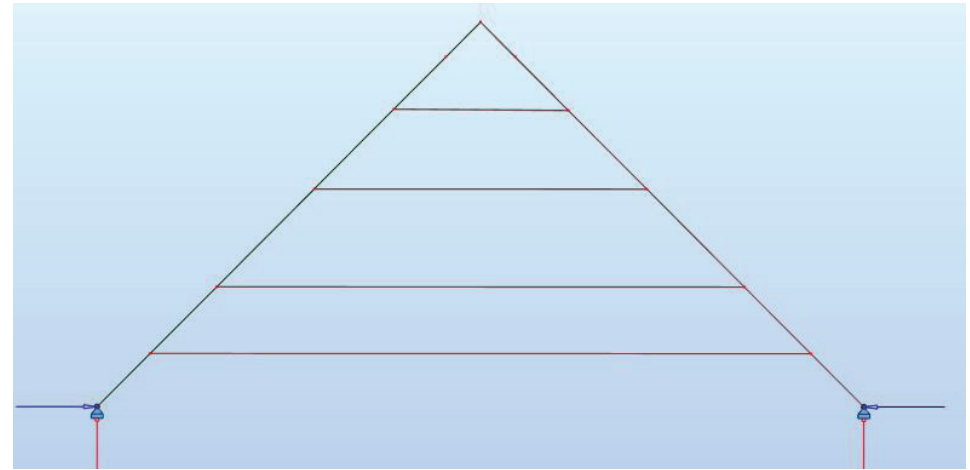
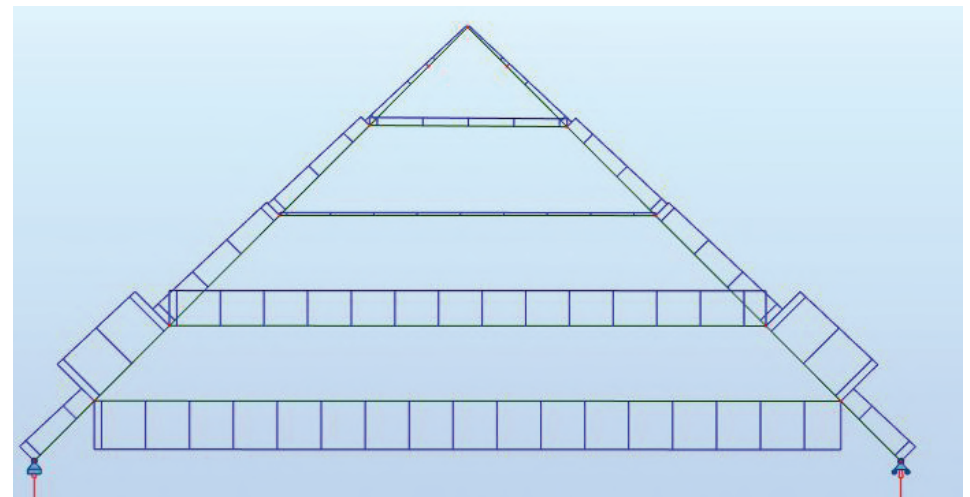
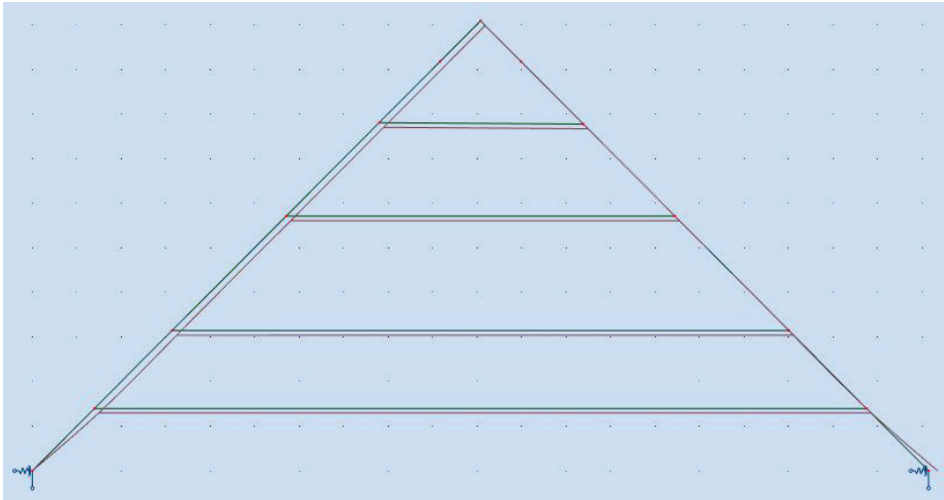
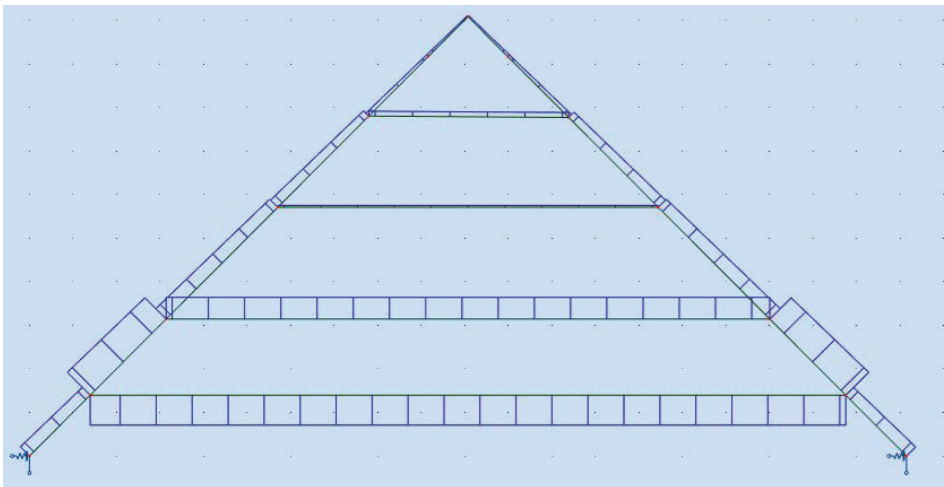
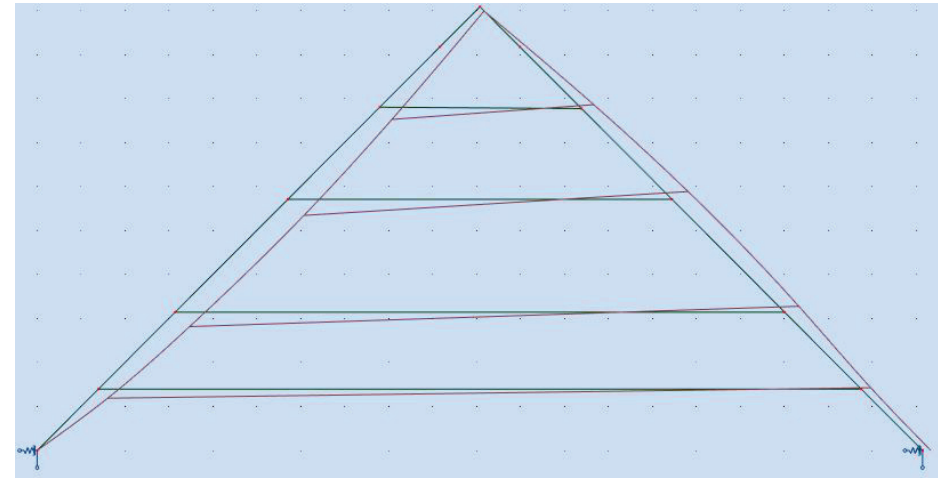
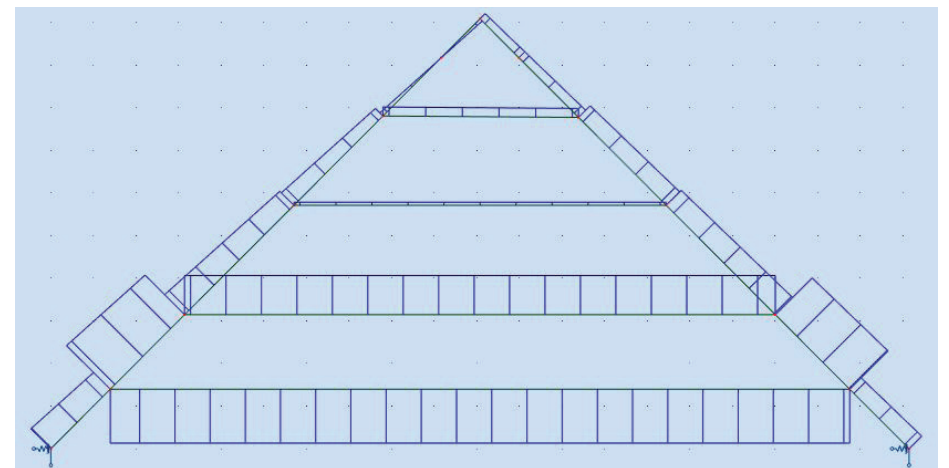
Kuva 1. Symmetrisen kuorman aiheuttama kattotuolin muodonmuutos ideaalitilanteessa.

Kuva 2. Symmetrisen kuorman aiheuttama kattotuolin  $F_x$ -voima ideaalitilanteessa. Alas suuntautuvat palkit kuvaavat vetoa ja ylös suuntautuvat puristusta.

Kuva 3. Symmetrisen kuorman aiheuttama kattotuolin muodonmuutos. Havainnollisuuden vuoksi muutos on viisinkertainen.

Kuva 5. Epäsymmetrisen kuorman aiheuttama kattotuolin muodonmuutos. Havainnollisuuden vuoksi muutos on viisinkertainen.

Kuva 4. Symmetrisen kuorman kattotuoliin aiheuttama  $F_x$ -voima.

Kuva 6. Epäsymmetrisen kuorman kattotuoliin aiheuttama  $F_x$ -voima.

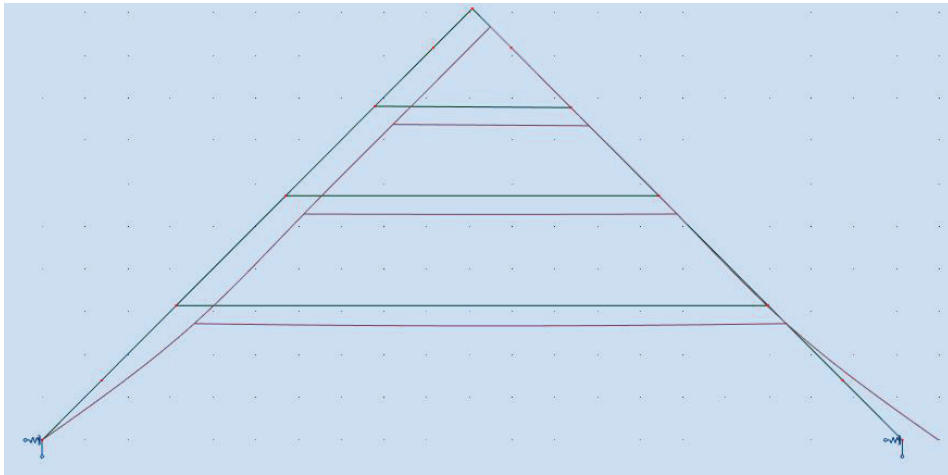
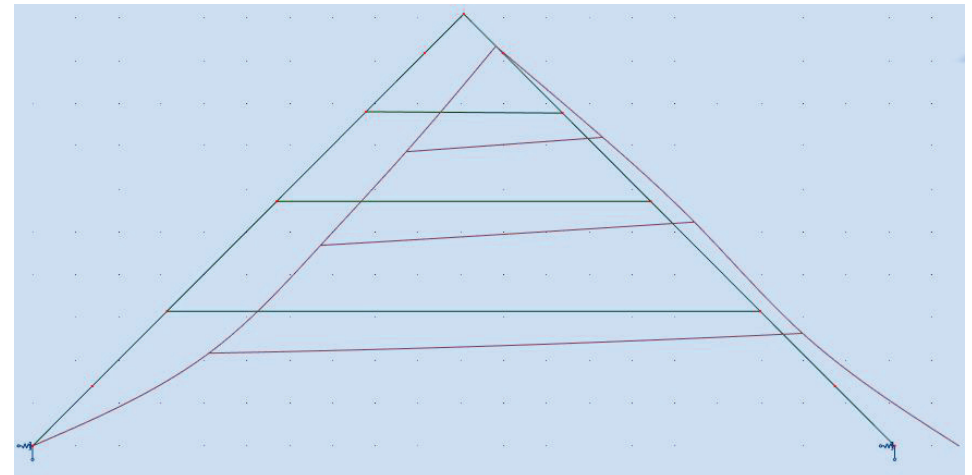
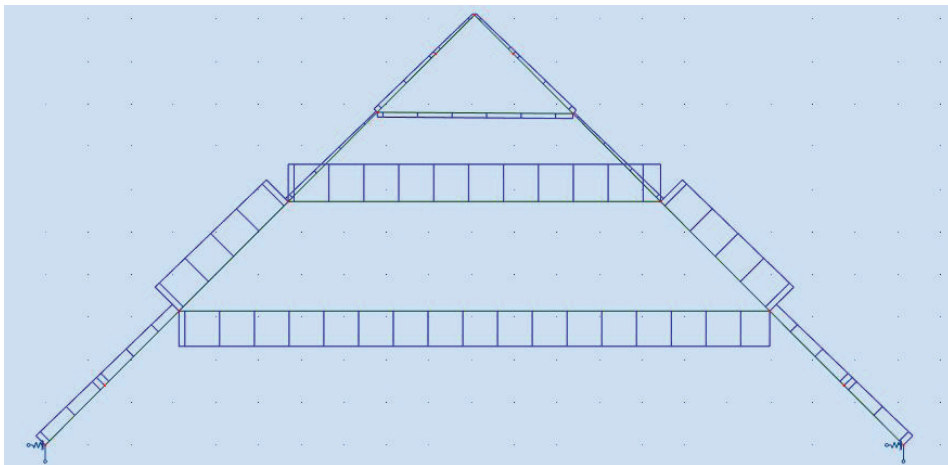
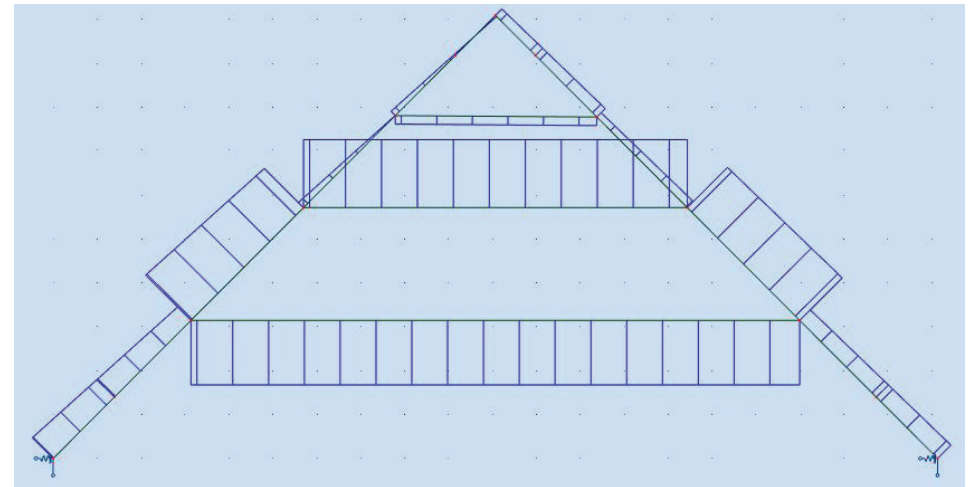
Kuva 7. Symmetrisen kuorman aiheuttama muodonmuutos vaurioituneeseen kattotuoliin (Ilman e-kitapuuta) Havainnollisuuden vuoksi muutos on viisinkertainen.

Kuva 9. Epäsymmetrisen kuorman aiheuttama muodonmuutos vaurioituneeseen kattotuoliin (Ilman e-kitapuuta) Havainnollisuuden vuoksi muutos on viisinkertainen.

Kuva 8. Symmetrisen kuorman aiheuttama Fx-voima vaurioituneeseen kattotuoliin (Ilman e-kitapuuta).

Kuva 10. Epäsymmetrisen kuorman aiheuttama Fx-voima vaurioituneeseen kattotuoliin (Ilman e-kitapuuta).

kyky pienenee vähitellen ja lopulta häviää kokonaan. Kattotuolia ilman alinta kitapuuta analysoitiin samalla tavoin kuin ehjää kattotuolia, ja sen toimintaa tutkittiin muodonmuutoksen ja voimakuvaajien avulla (kuvat 7–10). Ilman e-kitapuuta vetovoima kohdistuu d-kitapuuhun, ja sen liitokset alkavat aueta e-kitapuun liitosten tavoin. On huomattava myös, että tällöin c-kitapuuhun vaikuttaa samanaikaisesti suurempi puristusvoima.

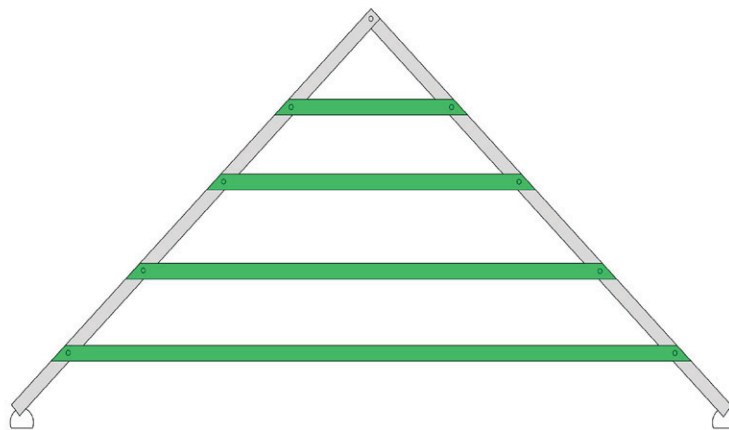
Puristettu kattotuoli

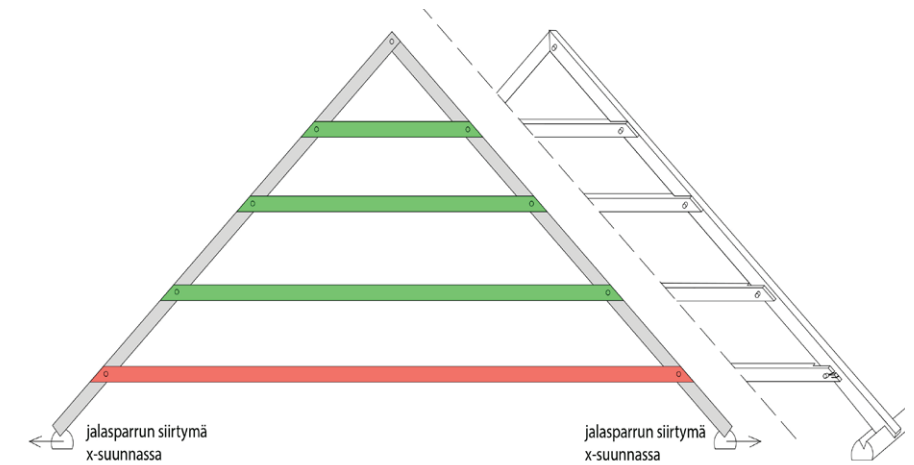
Vedetty kattotuoli

Vaurioituneen kattotuolin kantokyky on pienempi verrattuna ehjään kattotuoliin. Tästä syystä uudet vauriot tapahtuvat nopeammin verrattuna lähtötilanteeseen yli 200 vuotta sitten.

Korjaukset on suositeltavaa suorittaa mahdollisimman pian, koska olemassa olevat vauriot kiihdyttävät uusien vaurioiden syntymistä. Rakeenten sortumisvaaraa ei ole, mutta jalasparrujen liikkeen estäminen olisi hyvä toteuttaa parin vuoden sisällä vaurioiden pahenemisen ja uusien vaurioiden syntymisen välttämiseksi.

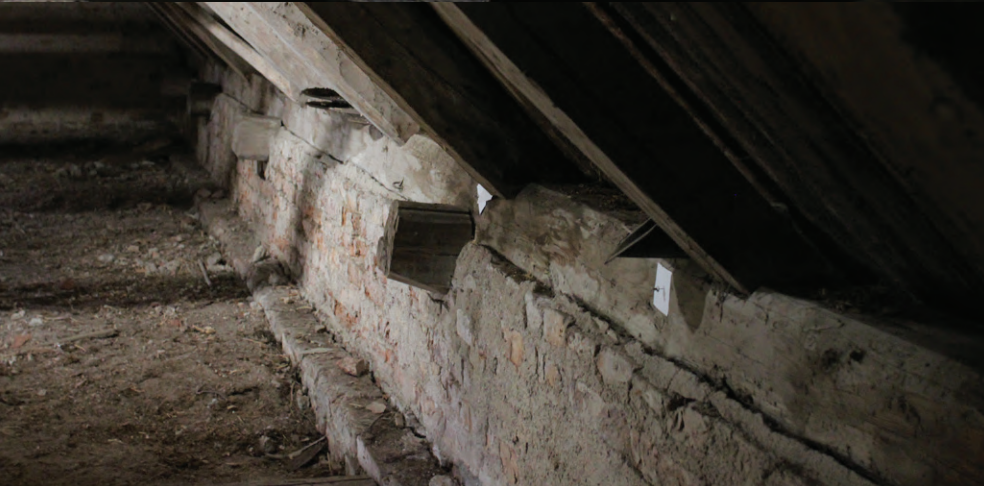
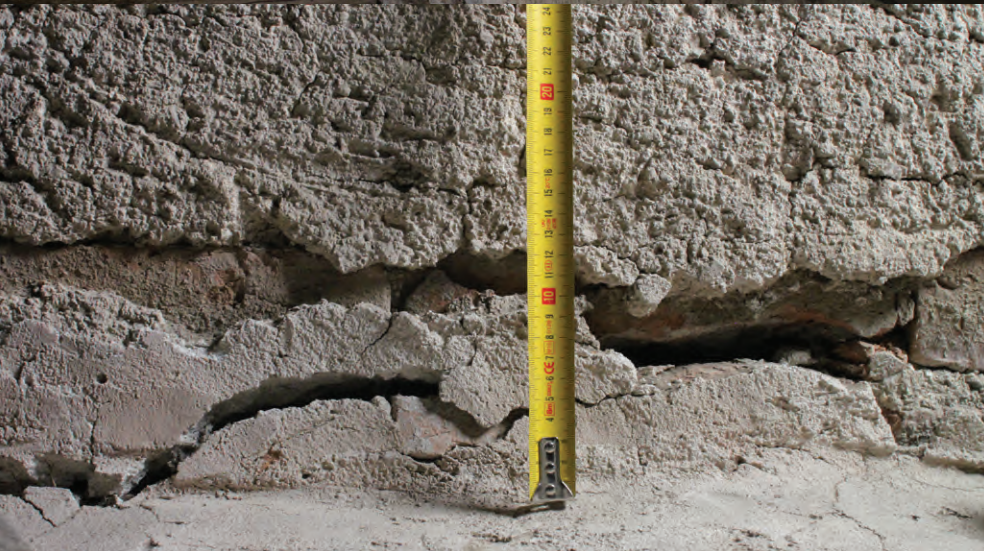
Sivumuurin juuressa kulkee pituussuuntainen halkeama, joka liittyy muurin kallistumiseen ulospäin. Rapatuissa kohdissa halkeama on helppo huomata. Muurissa olevien jälkien perusteella joitain halkeamia on saatettu rapata piiloon myöhemmissä vaiheissa.

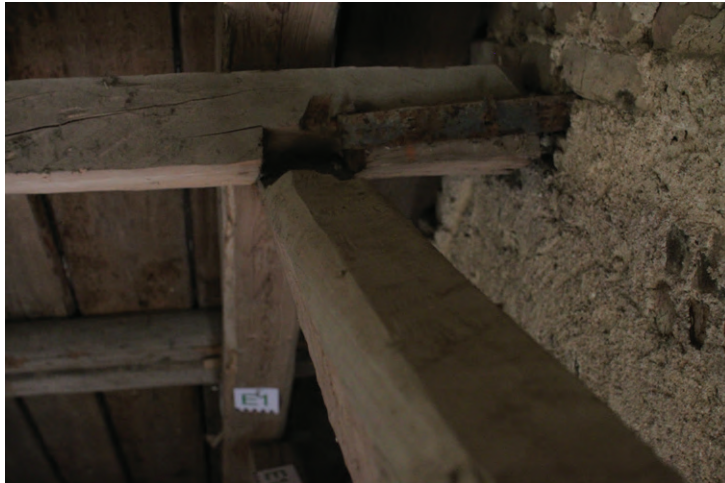
Jalasparru lepää muurin päällä eikä sitä ole kiinnitetty muuriin. Jalasparru on liikkunut noin 2-3 cm ulospäin ja tämä näkyy selvästi rakentamisvaiheessa jalasparrua vasten nousseen vanhan rappauksen ja jalasparrun välisenä rakona. Liikkumista on tapahtunut pääosin koko matkalla, mutta selvimmin tämä on havaittavissa muurin keskiosassa.

Jalasparrun liikkuminen muurin päällä tulee huomioida rakenteen seurannassa ja jatkosuunnittelussa.

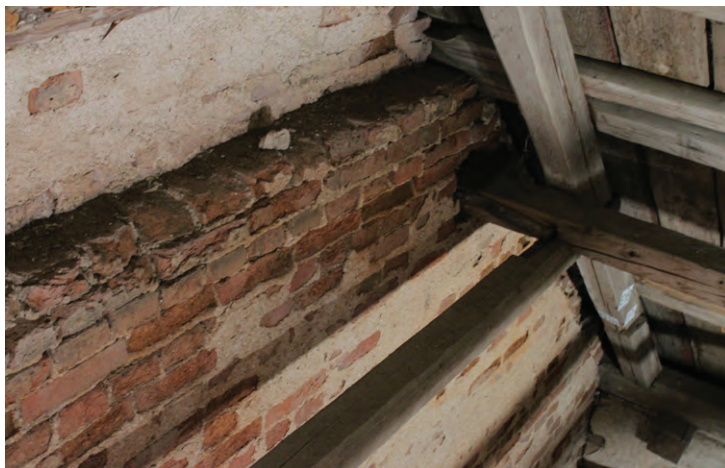
Ankkurihirret on kiinnitetty päätymuuriin ankkuriraudoin, jotka on naulattu ankkurihirsiin kahdella naulalla.

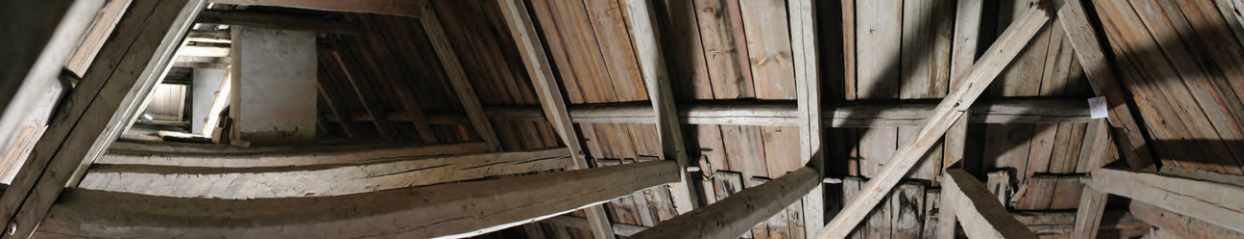
Selkäpuut ovat selkeästi notkolla etenkin kitapuiden c ja d välillä, kahden alimman ja usein myös auenneen kitapuu-selkäpuu-liitoksen yläpuolella. Selkäpuuhun tulee puutteellisen tuen (auenneet alemmat liitokset) vuoksi taivutusmomenttia, jonka kehittymistä on syytä seurata. Selkäpuissa havaittiin pituussuuntaisia, oletettavasti kuivumisesta johtuvia halkeamia, joista osa kulkee liitosten tapitusten kohdalla.

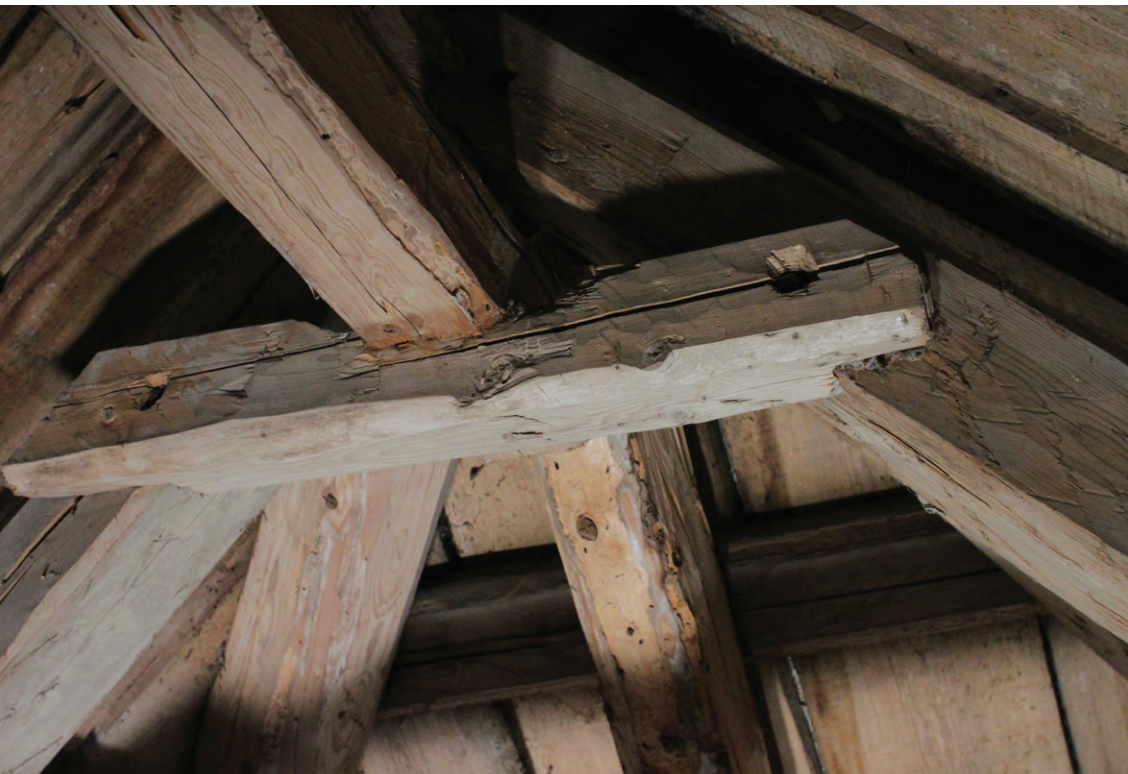
Ylin vaakatuki a on kiinnitetty naulaamalla selkäpuihin ja sen päällä kulkee vaakasuuntainen hirsi. Tukipuiden a päällä lepäävää hirttä on mahdollisesti käytetty rakennusvaiheessa nostamisessa.

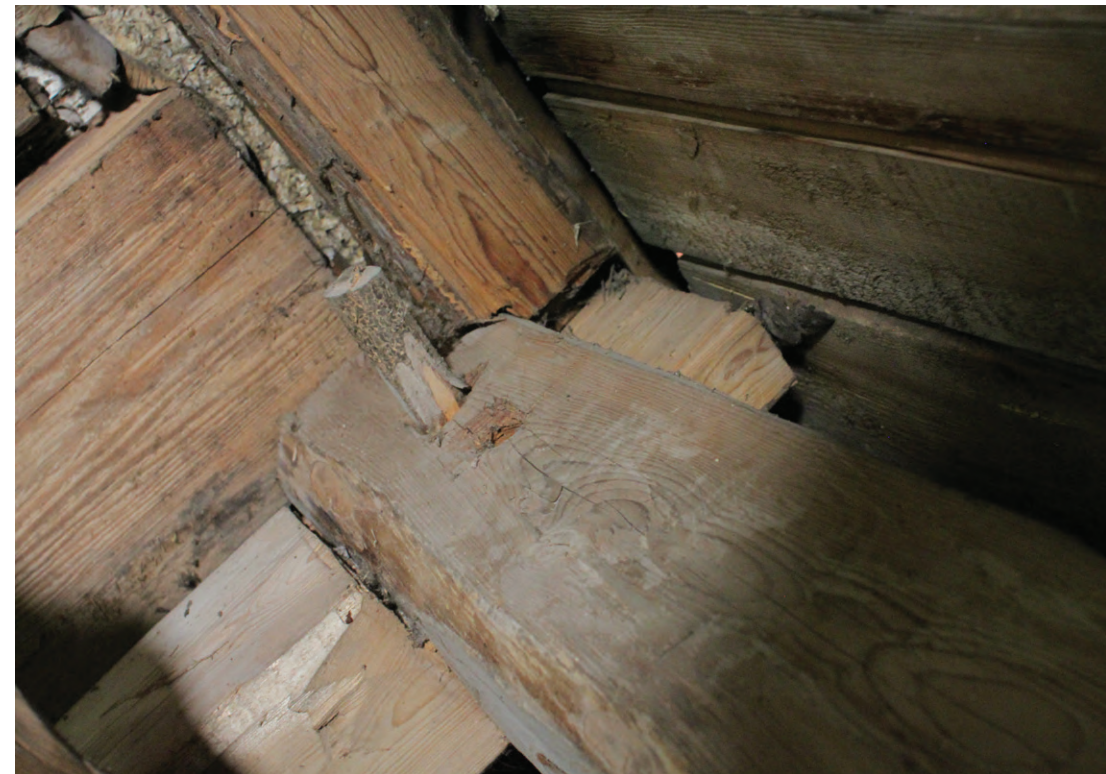
Harjaliitos on yksinkertainen lapaliitos, joka on kiinnitetty pitkällä puutapilla. Harjan päällä kulkee ylin naulauspuu, johon on tehty loveukset selkäpuiden päitä varten. Kuvassa erottuu puutapin alapuolella väärään kohtaan tehty ensimmäinen reikä.

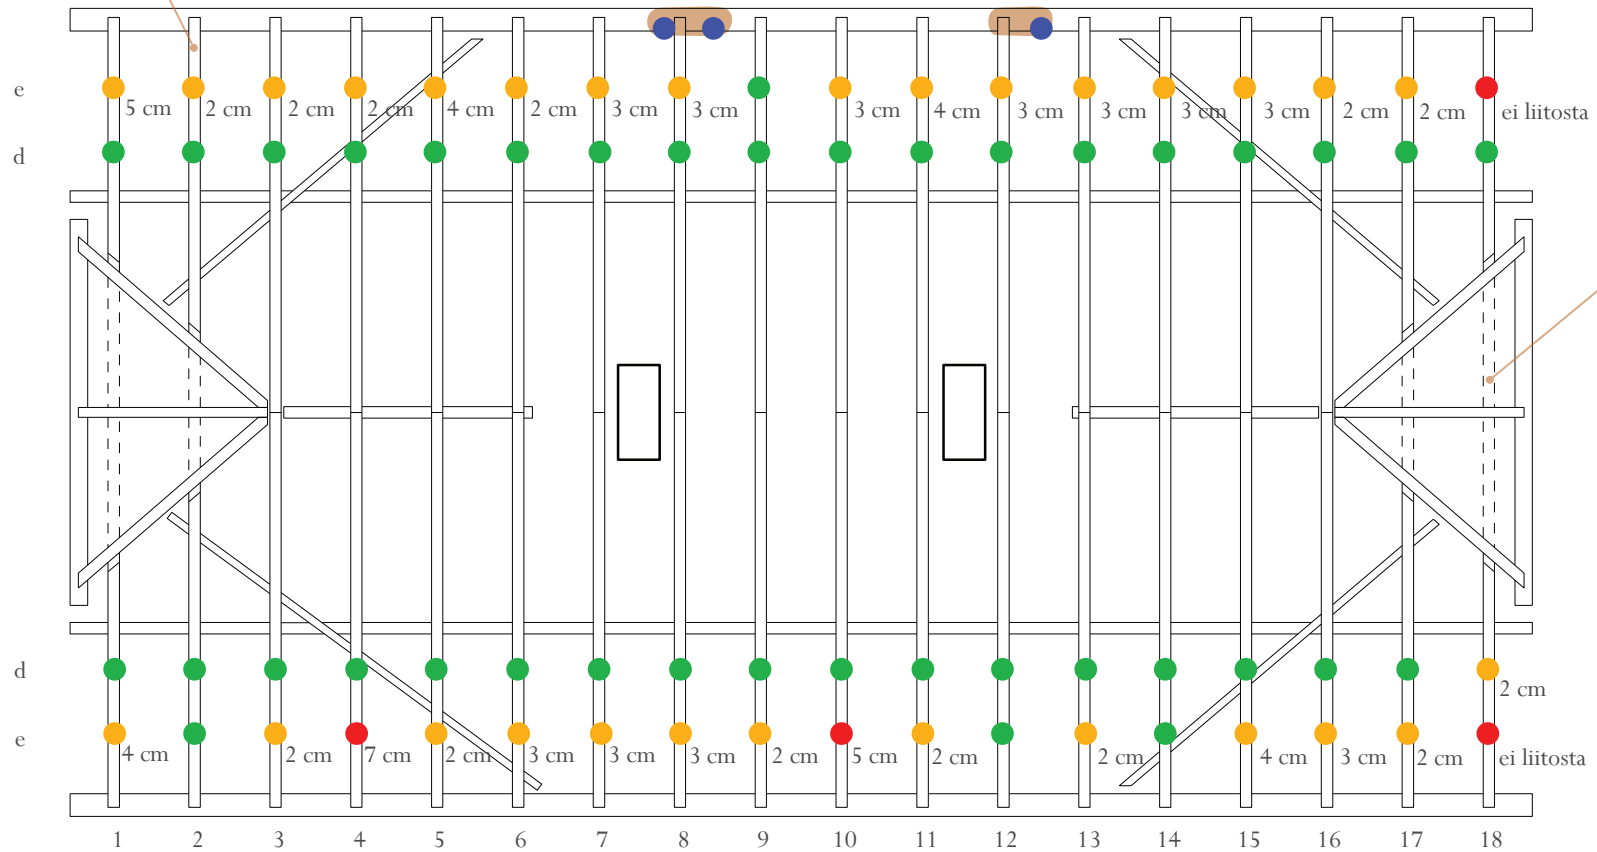
Selkävuiden ja kitapuiden D ja E liitosten sekä jalaspar-  
rujen vauriot 1:100.

Kattorakenteen alimpien kitapuiden ja selkäpuiden liitoksissa on runsaasti vaurioita. E-kitapuiden ja selkäpuiden liitoksista lähes kaikki olivat auenneet. Liitoksissa 4E-e ja 10E-e raukeaminen oli edennyt niin pitkälle, että tappi oli katkennut, ja ensin mainitussa tappi on korvattu naulalla. Kitapuu 18e on irroitettu ja lepää ullakon lattialla luoteisen päätymuurin vierellä.

Liitosten aukeamisen asteen havaittiin selvästi riippuvan siitä, miten hyvin liitokset on tehty kestämään vetoa eli salvottu lohenvyrstöön. Kaikissa e-kitapuissa oli nähtävissä, että mitä ehjempi tyvipään paremmin tehty ja kooltaan suurempi liitos oli, sitä enemmän latvapään liitos oli auki (ks. lähemmin alarakenteiden vauriokartta s. 75).

Alarakenteiden biologiset vauriot olivat kaikki kaakkoispuolen selkäpuissa ja jalasparruissa. Niiden ilmeisenä syynä on kattorakenteen vuotaminen. Kosteutta ja alkavaa lahoamista havaittiin selkäpuissa 12B, 8B ja 6B alimman kitapuun liitoksen kohdalla ja siitä alaspäin. Vastaavilla alueilla myös jalasparru oli kostea. Jalasparrun sydänpuun läpi näillä kohdilla tehdyissä porauksissa lahon havaittiin olevan vain puun pinnassa ja jalasparrun muutoin terve.

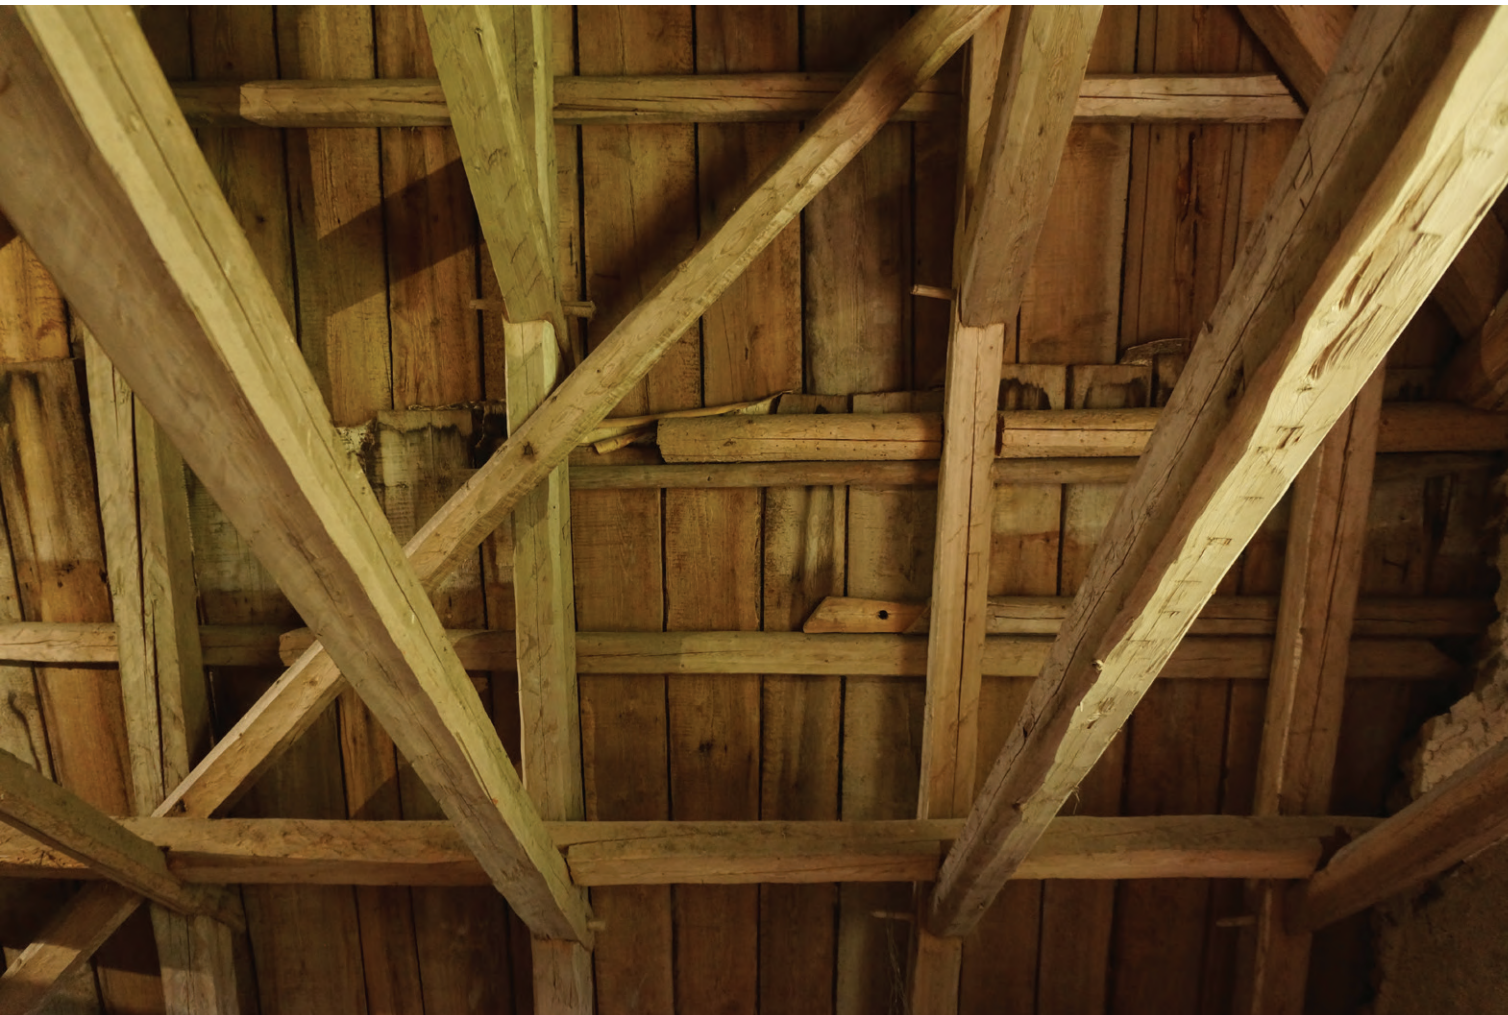
Naulauspuina on käytetty kierrätystavaraa. Myös katelautojen harmaantuneet päät kertovat menneistä, rakennusmateriaalia säästävistä korjaustoimista.

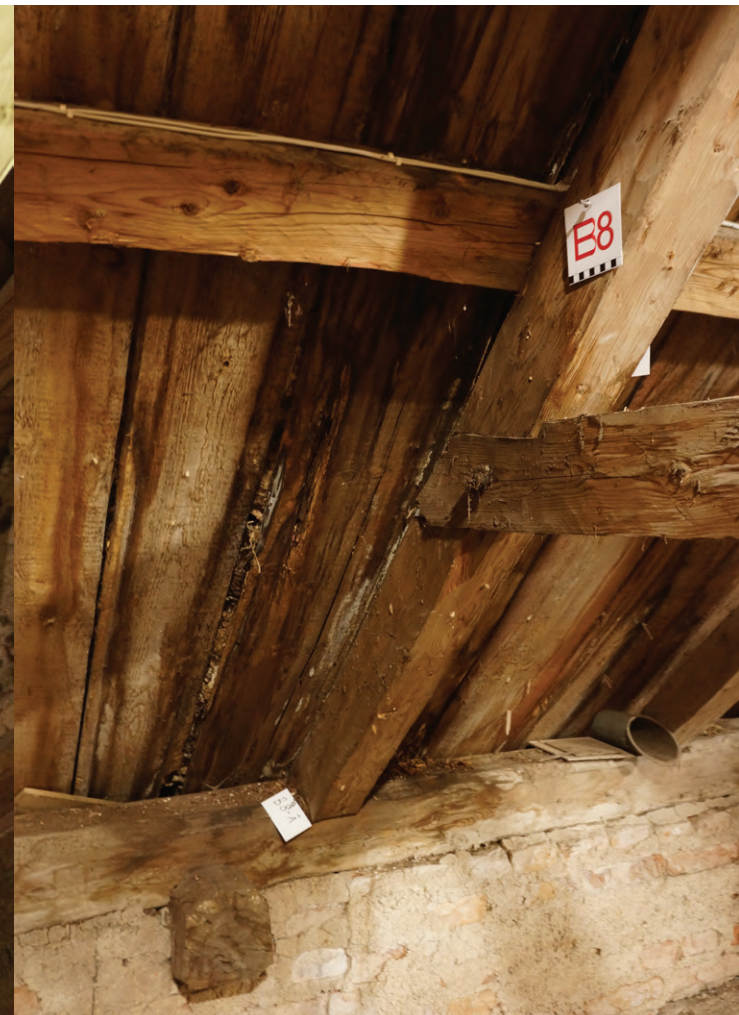
Puutarhan puoleisen kaakkoislappeen lahovaurio ulottuu alempaan lautakerrokseen asti.
