# RUOTSIN SUURVALTA-AJAN VESIKATTORAKENTEET SUOMESSA

*RUOTSIN SUURVALTA-AJAN VESIKATTORAKENTEET SUOMESSA*

Senaatti-kiinteistöt, Helsinki 2018

Hankkeessa tutkittiin vesikattorakenteen toimintaa sekä siihen syntyneitä vaurioita. Tutkimusten perusteella laadittiin restaurointisuunnitelma, jossa rakenteelle esitetään vaihtoehtoisia korjaustapoja perusteluineen. Samassa yhteydessä tutkittiin myös Louhisaaren kartanon päärakennuksen sekä Uudenkaupungin vanhan kirkon ja Askaisten kirkon vesikattorakenteita.

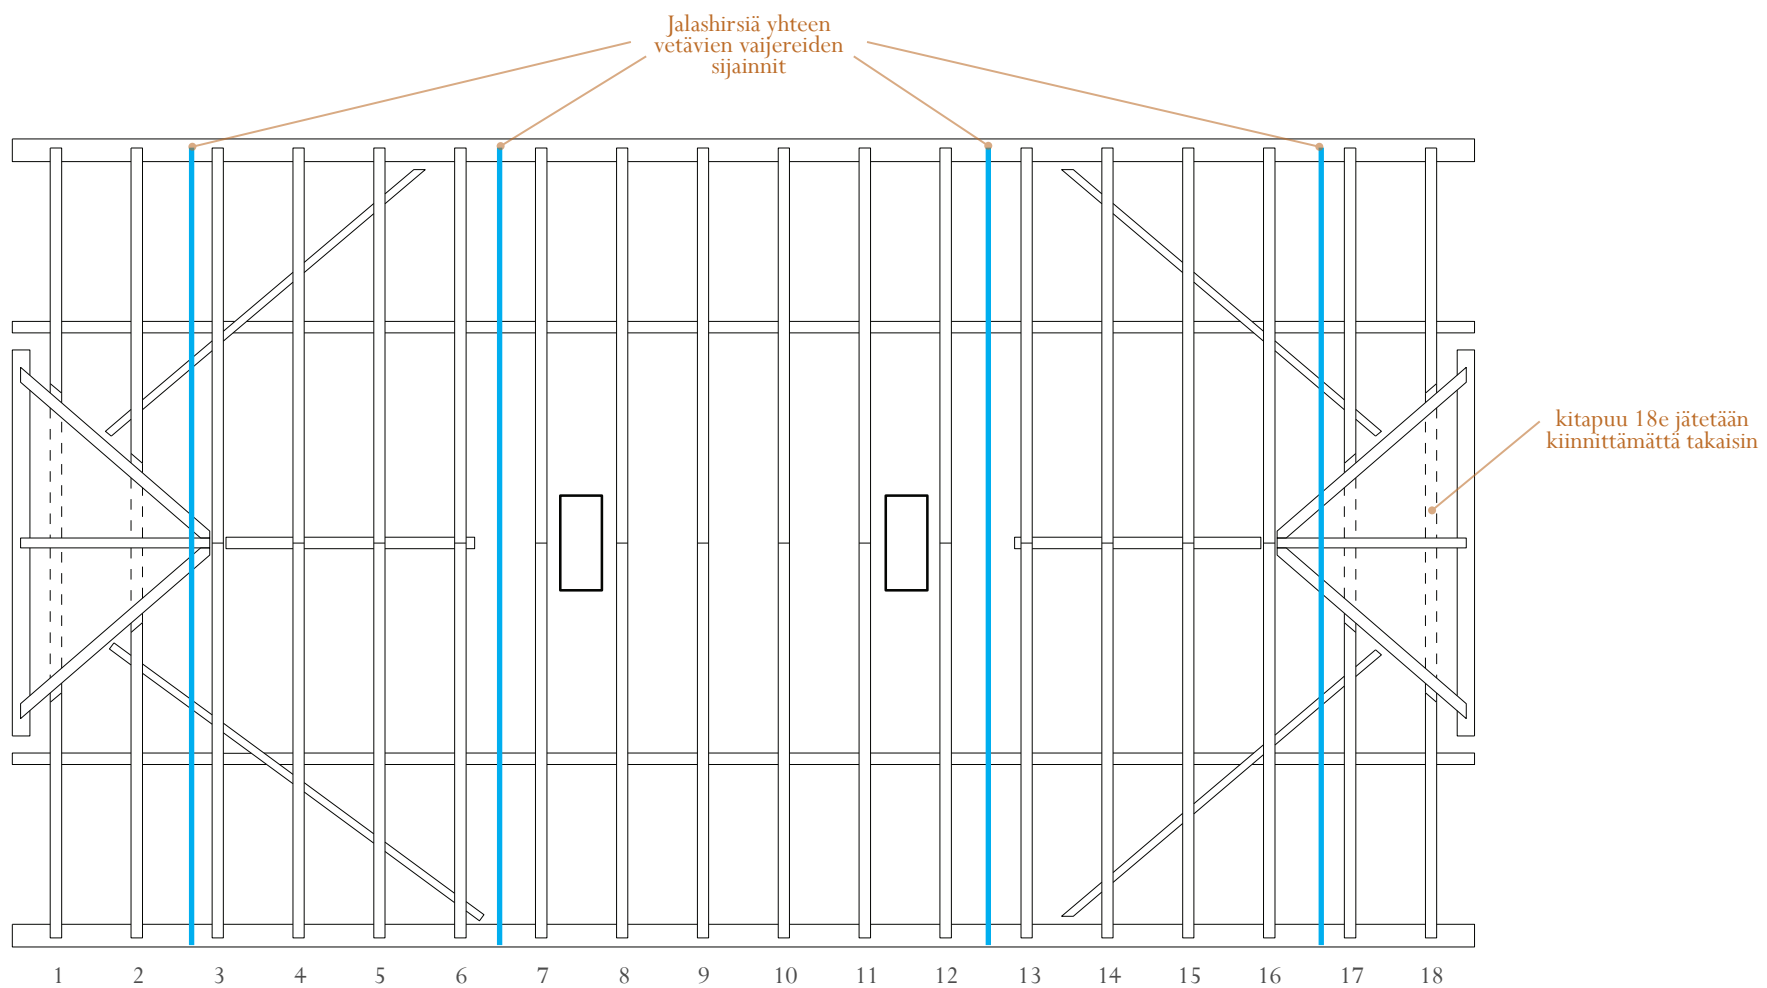
Kantavan kattorakenteen restauroinnin nykytilanteen säilyttävä vaihtoehto (A) 1:100.

– Selkäpuiden ja alimpien kitapuiden väliset liitokset eivät ota puristusta vaikka niiden pitäisi

Nykytilanteen säilyttävä vaihtoehto pohjautuu kattorakenteen etenevän mekaanisen vaurioitumisen pysäyttämiseen nykytilanteeseensa. Tekninen ratkaisu perustuu jalasparrujen ympäri asennettaviin pantoihin ja niiden välille vedettäviin vaijereihin neljään kohtaan ullakkoa, kaksi vaijeria kummankin jalasparrun jatkoksen kohdalle.

Tämän vaihtoehdon antikvaarisen korjausperiaatteen nojalla rakenteen ongelmallisesta toiminnasta johtuvat vauriot säilytetään ja pidetään näkyvillä. Pitkän ajan kuluessa auenneet liitokset ja katkenneet tapit siis säilytetään nykytilassaan. Rakenteellinen ratkaisu perustuu uuteen rakenneosaan, joka erottuu modernina täydennyksenä ja on poistettavissa. Näin ollen rakenteen restaurointiin voidaan haluttaessa palata, restaurointi-ideologioiden muuttuessa, ottaen lähtökohdaksi vuoden 2017 tilanne.

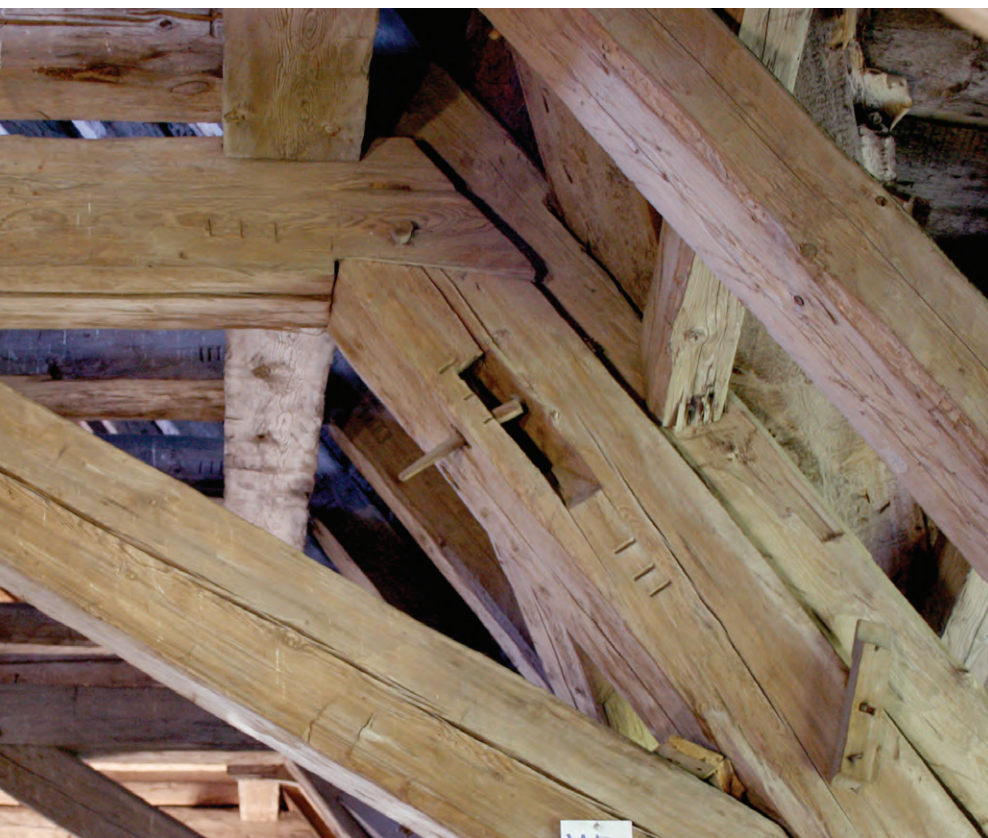
*Yllä: Lounaispäädyn päätypukkien PB (II) ja PC (III) välissä ei ole saksipuita, päätykolmion oven takia. Saksipuiden liitoskohdat on kuitenkin valmiiksi veistetty.*

*Alla: Pukin MD (III) saksipuun kolous on osunut vanhan nimikoinnin kohdalle, jonka seurauksena nimikointi on kaiverrettu uudelleen. Liitoksessa on tappi, vaikka saksipuut puuttuvat.*

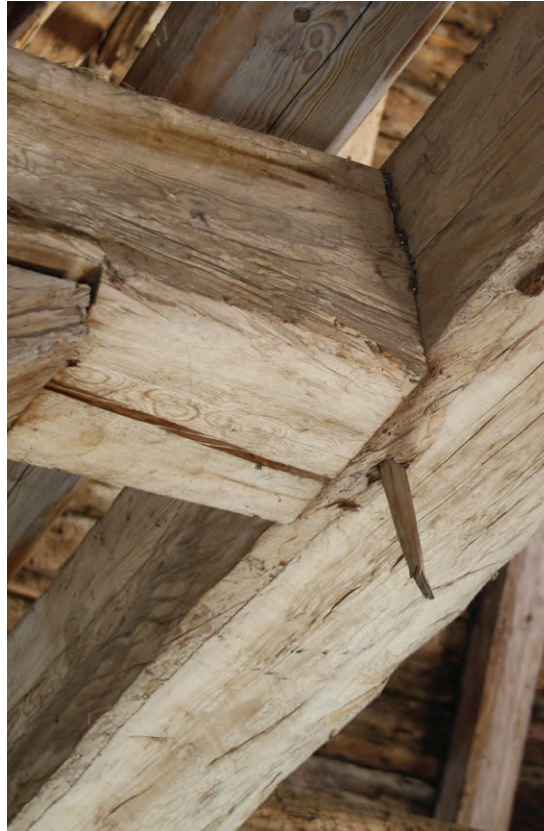
Päätypukin liittyminen uloimman pukin niskaan. Pukkien liitokset on veistetty huomattavan tarkasti: rakenteessa ei näy vääntyneitä eikä auenneita liitoksia.

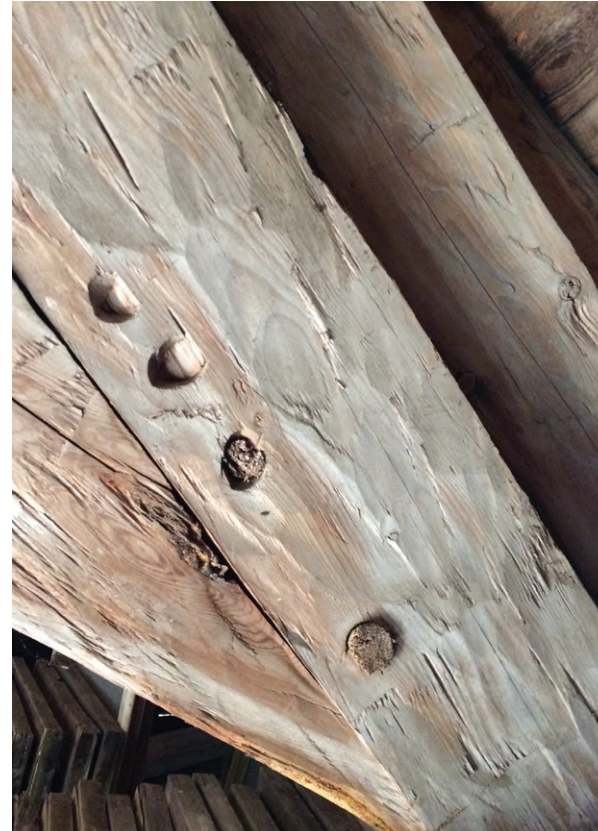
Uloimmassa pukissa MF (I) näkyy pönkän liitoksen yläpuolella kaksi kuoppaa. Kuopat saattavat olla porausta varten veistettyjä alkukuoppia, jotka ovatkin osuneet väärään kohtaan.

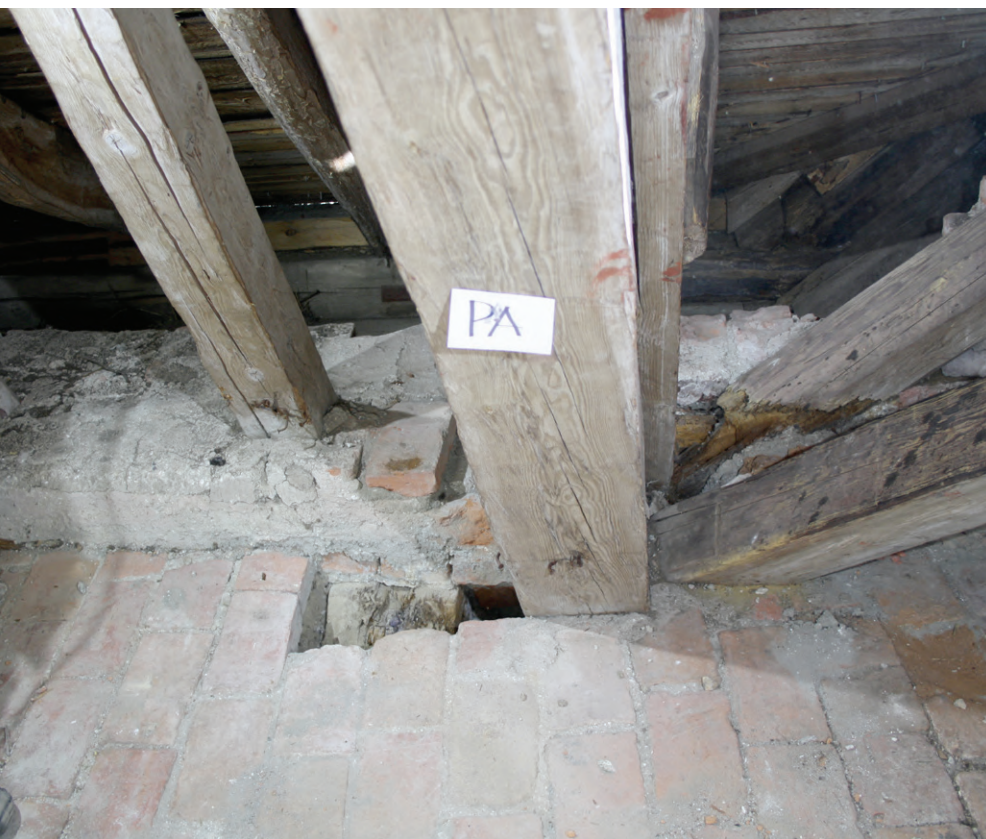
Kuva päätypukista PA ennen rakenteen avausta. Pukin jalan kohdalla oli vanha vesivaurio jonka takia puuosat sekä tiilimuuraus olivat vaurioituneet.

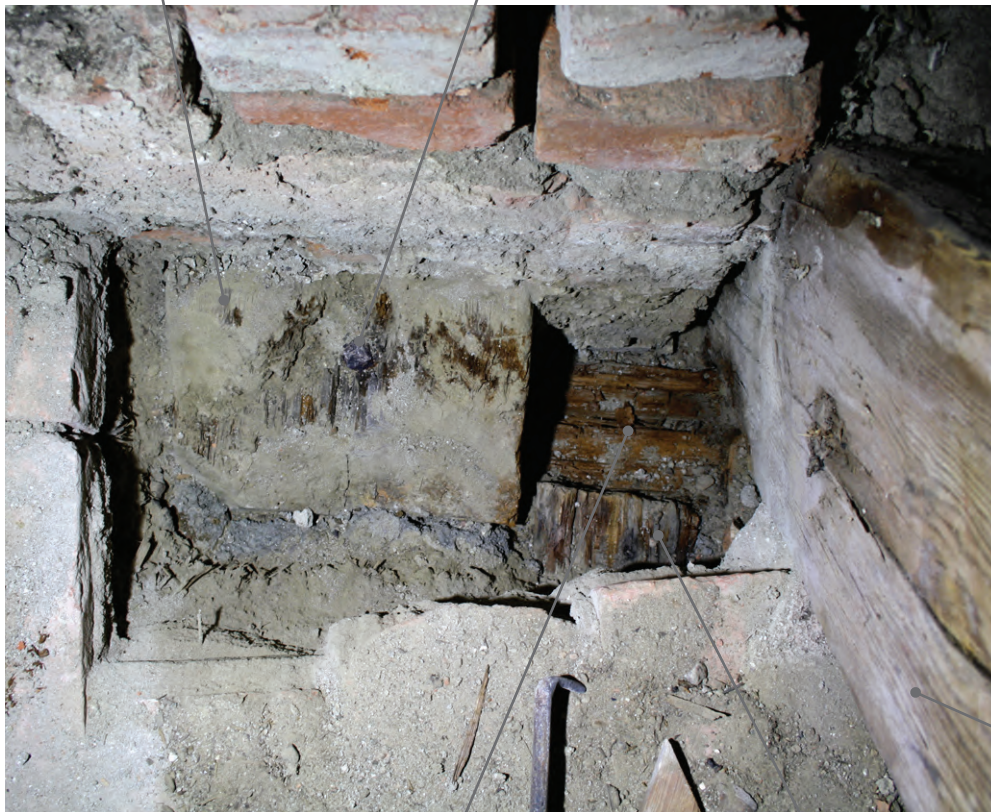
Päädyn avauksessa näkyy oikealla alapaarre ja sen tappiliitos kápälään, kohta havainnoitiin myös alakerrasta kosteusvauriokohdasta. Vasemmalla puolella näkyy räystäskonsolin viistottu ja alapaarteeseen naulattu pää. Oikealla pukin PA jalka.

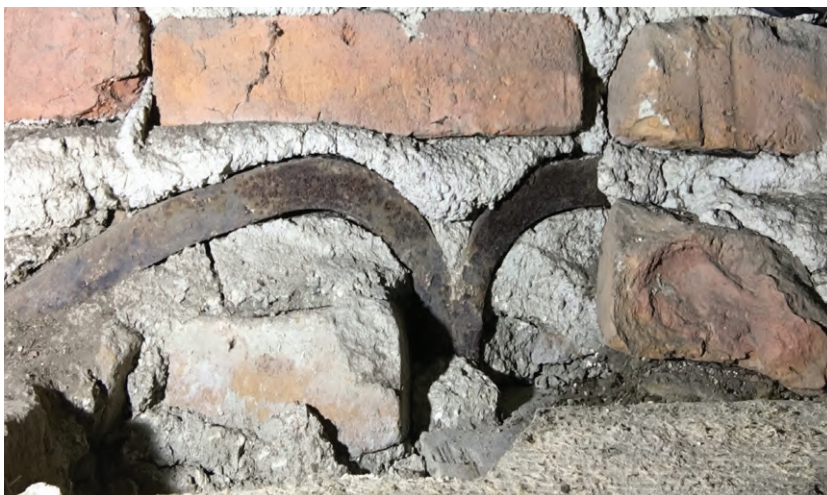
Vasemmalla: Rakenneavauksen vasemmalla puolella, lähellä tiilimuurin nurkkaa näkyi muurin ulkoseinässä rautakaaret, jotka sijaintinsa ja muotonsa puolesta voisivat olla muuriankkurin osia.

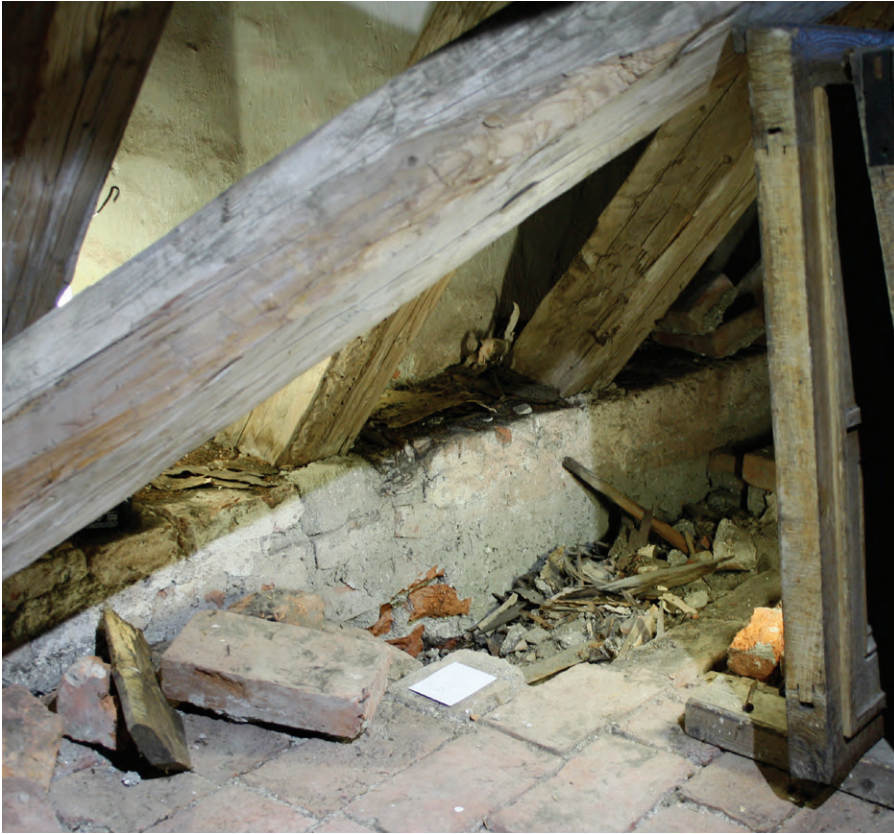
Lounasjulkisivun tutkimuskohta oli jo valmiiksi vaurioituneessa kohdassa.

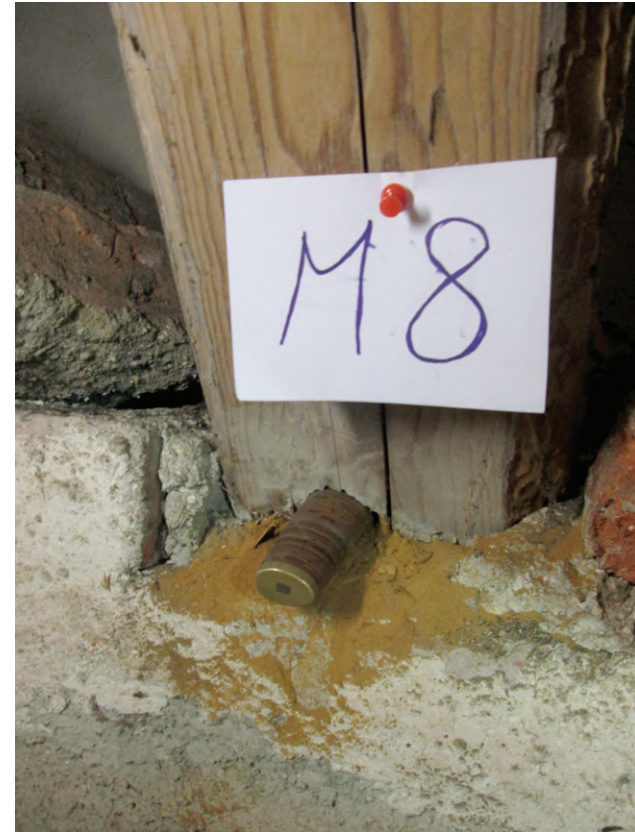
Selkäpuun lahovaurio.

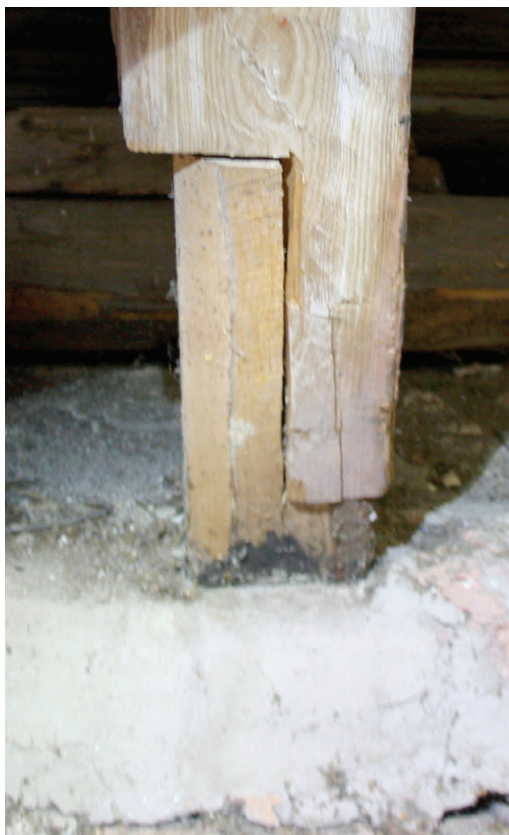
Selkäpuun vanha korjaus.

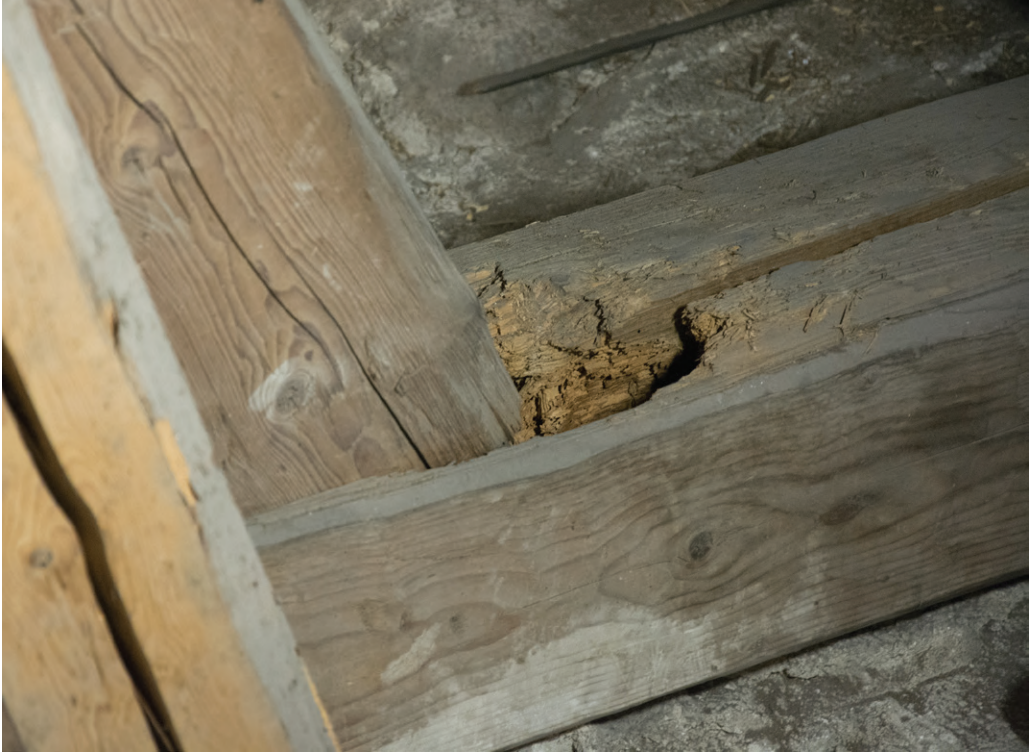
Kirkon kattorakennetta on ensisilmäyksellä vaikea hahmottaa kokonaisuudessaan, koska alkuperäisten kattorakenteiden seassa risteilee mahdollisesti työmaavaiheen ja eri-ikäisten korjausten rakenteita. Kattorakenne on suhteellisen hyvässä kunnossa. Eniten lahovaurioita on pohjoislappeella kääpälien ja selkävuiden liitoksissa.

Eriytyinen yksityiskohta rakenteessa on mahdollisesti tykin kuulan aiheuttama vaurio rakennuksen länsipäädystä.

*Yllä: Pohjoislappeen lahovaurio.*

*Oikealla: Mahdollisesti tykinkuulan aiheuttama vaurio.*

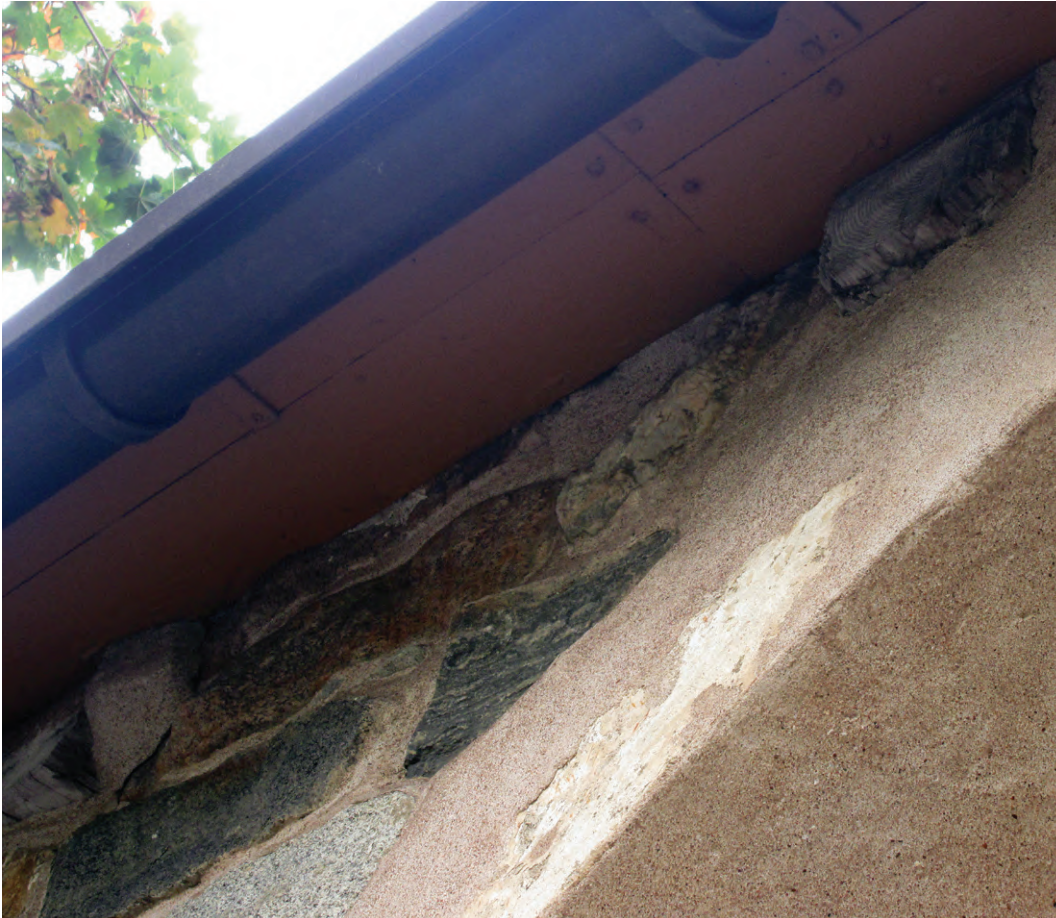
*Yllä: Vesikattorakenteen muuttamisen yhteydessä katkaistut räystääskonsolit näkyvät kirkon eteläjulkisivussa.*

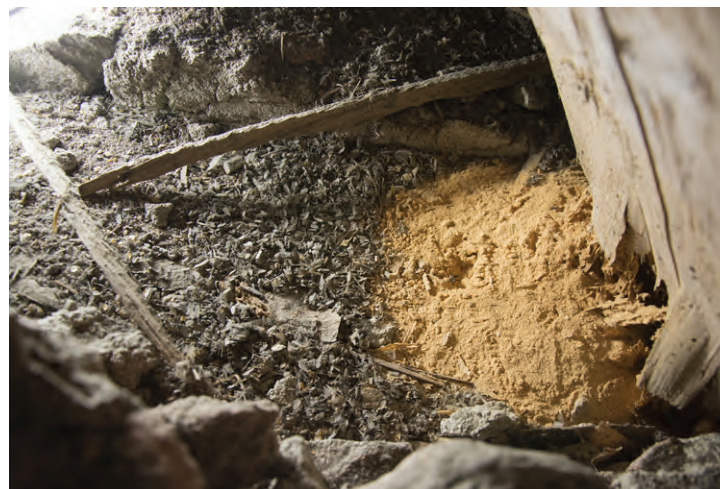
Vaurioita on syntynyt rakenteisiin laajalti. Hyönteiset ovat tuhonneet etenkin itäpäädyn kattotuolien 1–7 puuta räystäään läheisyydessä. Myös osa kitapuista on kärsinyt merkittäviä hyönteisvaurioita jopa metrin matkalta. Linnut ovat päässeet pesimään kattorakenteisiin ja kuolleita lintuja on ullakolla paljon. Liitoksissa on jonkin verran kiertymiä ja tappien katkeamisia, mutta rakenteen kokonaistoiminnan kannalta välittömiä korjaustarpeita ei näyttäisi olevan. Vettä ei näytä päässeen rakenteisiin muualta kuin hormien ja katon liitoskohdista.

*Hyönteisten tekemää tuhoa Askaisten kirkon kattorakenteissa.*

Näkyvissä olleet jo tehdyt korjaukset olivat lähinnä hajonneiden tappien vaihtamisia uusiin tappeihin sekä liitosten tuke- mista laudoilla ja/tai nauloilla. Tätä silmämääräistä tarkastelua huomattavasti tarkempi vauriotarkastelu ja -kartoitus, raken- neosien luettelointi sekä rakenteissa mahdollisesti tapahtuvien muutosten seuranta on suositeltavaa.

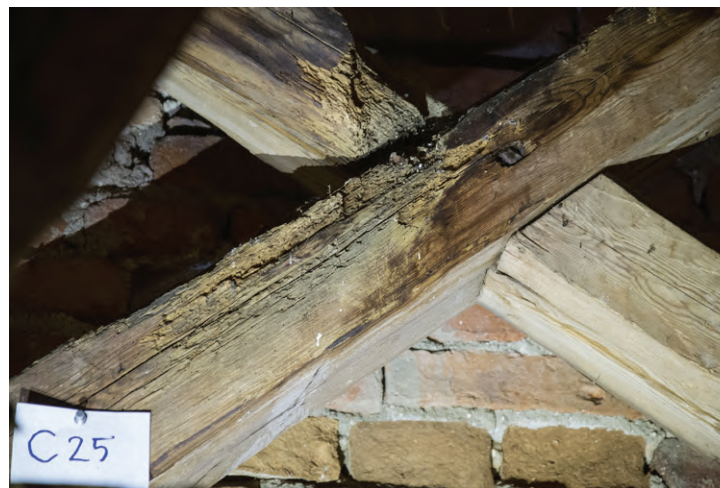
*Lahovaurio.*
