# MAAILMANPERINTÖKAUPUNGIN PUISTOT

RAUMAN HISTORIALLISTEN VIHERALUEIDEN  
INVENTOINTI SYKSYLLÄ 2015

Kulttuurituotannon ja maisemantutkimuksen julkaisuja nro 50

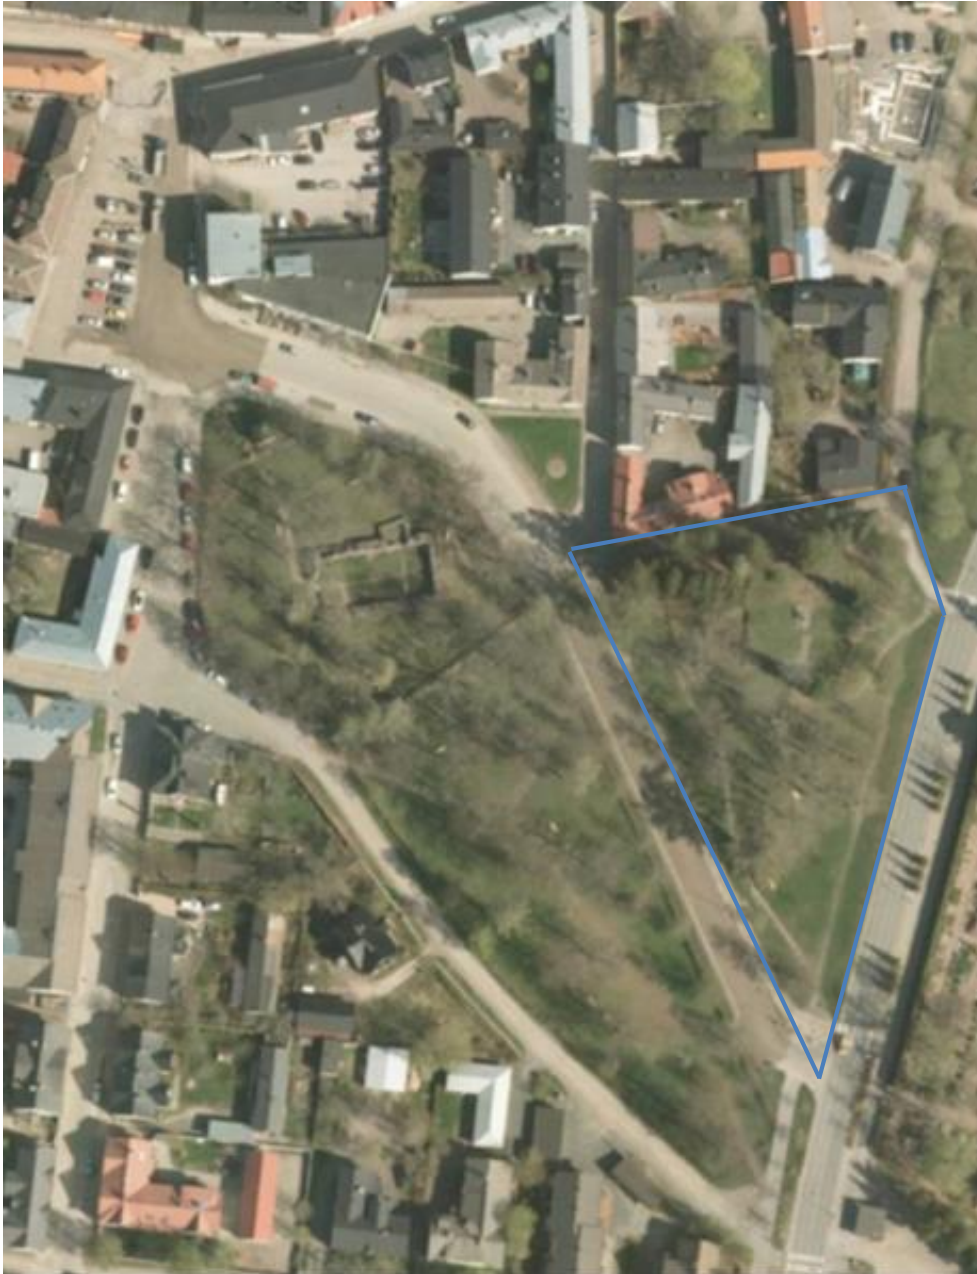
Tekkalanpuiston asemapiirros 1960-luvulla. Kortissa esitetään pohjoisreunan kiviäitä, terassin eteläreuna, käytäväverkosto sekä puiden sijainnit. Havupuita ja lehtipuita ei ole eroteltu. Rauman kaupunki.

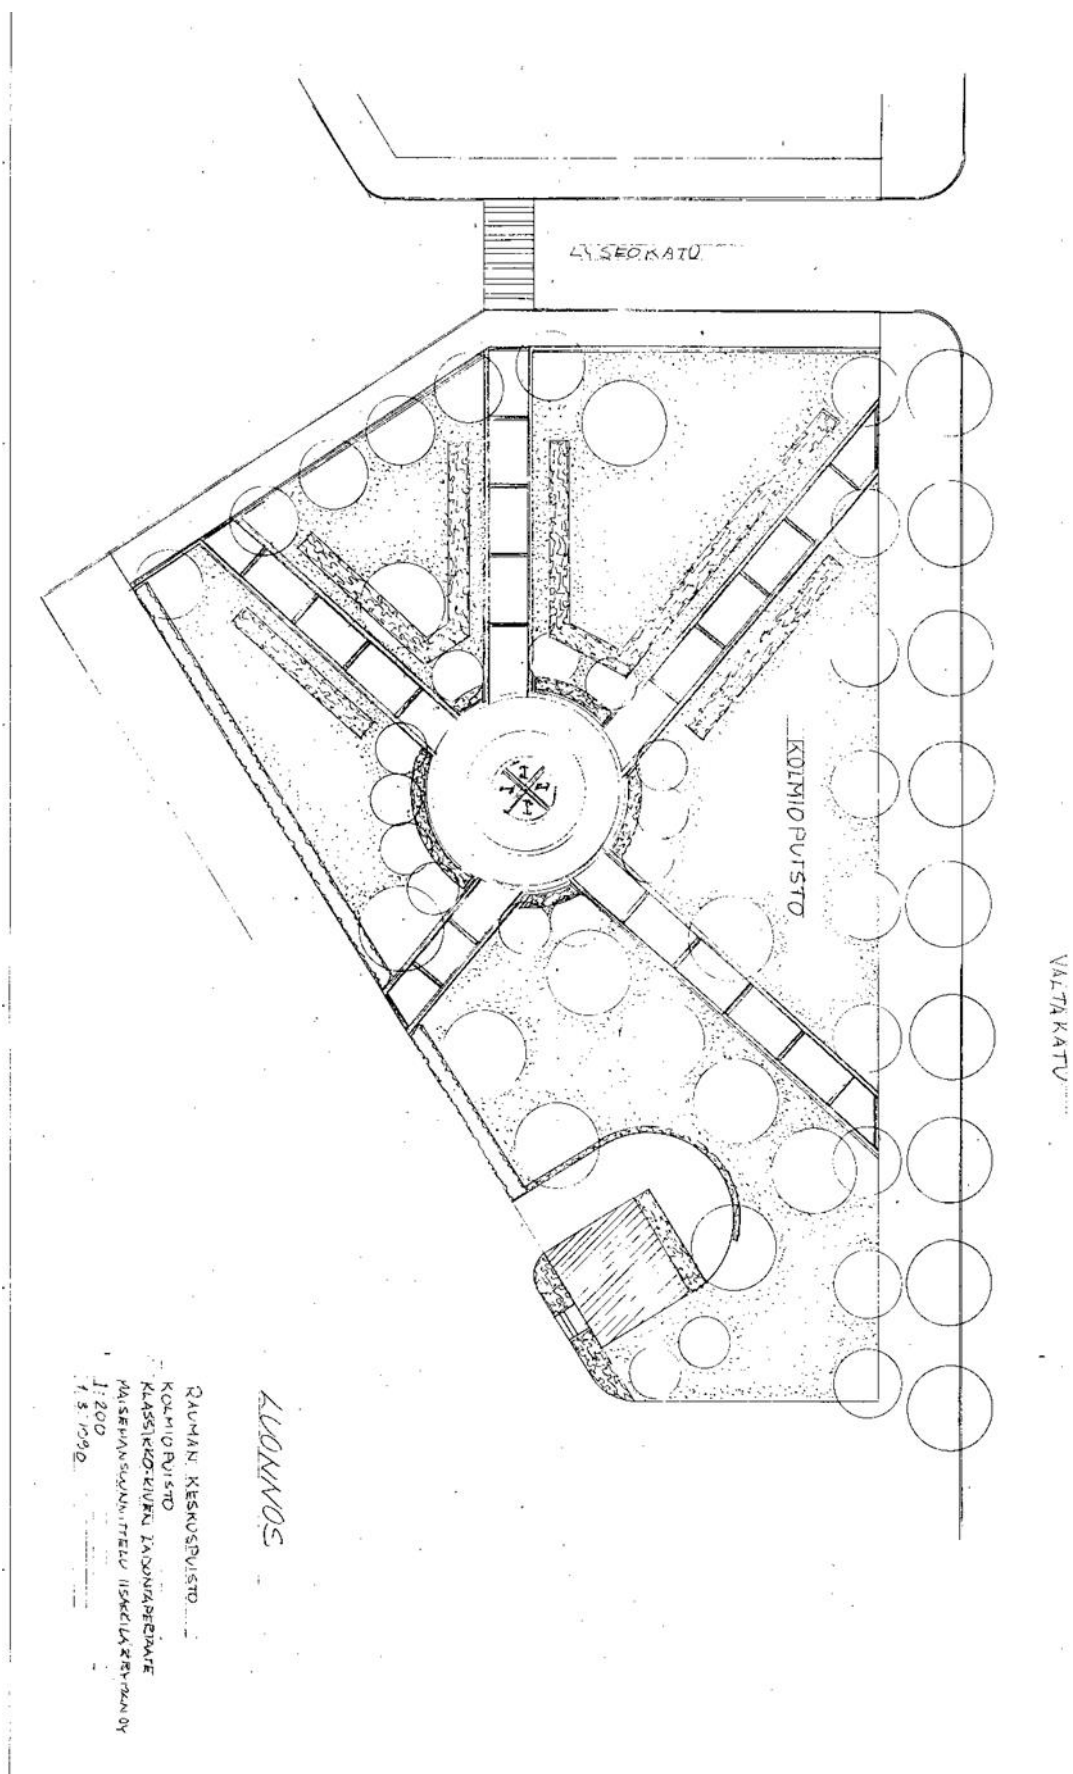
**Liite 9. Leena Iisakkilan luonnos vuodelta 1990, Kolmiopuisto.**

Keskuspuisto-Kolmiopuisto, klassikko-kiven ladontaperiaate. Luonnos 1990, Leena Iisakkila, Rauman kaupunki.

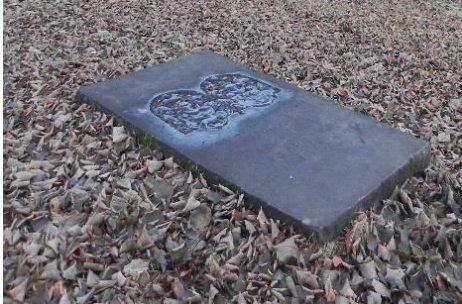
| Hauta no | Kuva | Tiedot |
|---|---|---|
| 1. | | <p><b>Raati- ja kauppamies J. H. Reilander *1768 † 1817.</b></p> <p>Matala kivinen paasi, jossa elämän ja kuoleman vertauskuvat. Kirjoitus on ollut näkyvissä vielä vuonna 1909<sup>1</sup>, mutta nyt kivessä näkyy enää selvästi pääkallo, voitonlippu ja karitsa.</p> |

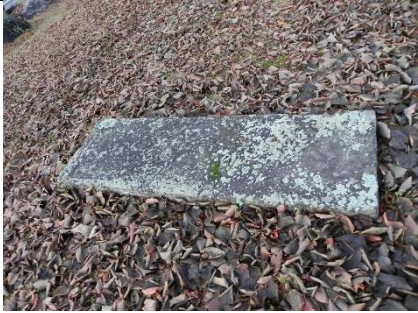
| 4. | | <p><b>Laakakivi</b></p> <p>Muistomerkki ketjuilla rajatun haudan itäpuolella. Ei kirjoitusta enää havaittavissa.</p> |

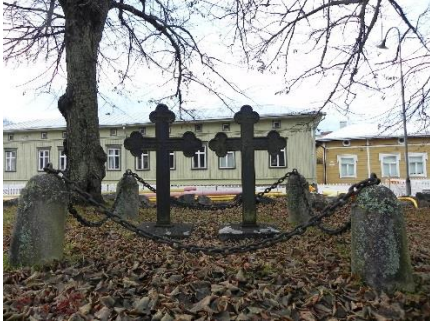
| 5. ja 6. | | <p><b>Kauppias Gabr. Granlund *4.2.1779 † 3.11.1847 (oik.) ja kauppiaan leski Eva Granlund, syntyjään Levander 6.3.1736 † 28.3.1853 (vas.)</b></p> <p>Neljällä kivipollarilla ja kettingein rajattu kahden rautaristin hauta-alue. Kirjoitukset vielä hyvin näkyvissä.</p> |

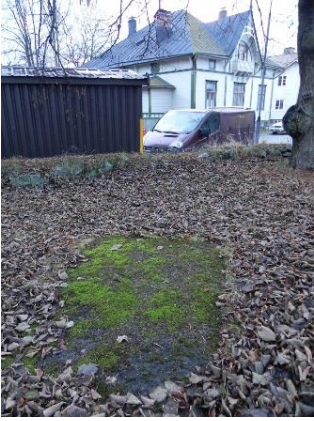
| 13. | | <p><b>Laakakivi</b></p> <p>Makaavassa asennossa oleva kivi, kirjoitukset sammaleen alla tai eivät enää näkyvissä.</p> <p>Sijainti Sjöblomin muistomerkin takana.</p> |

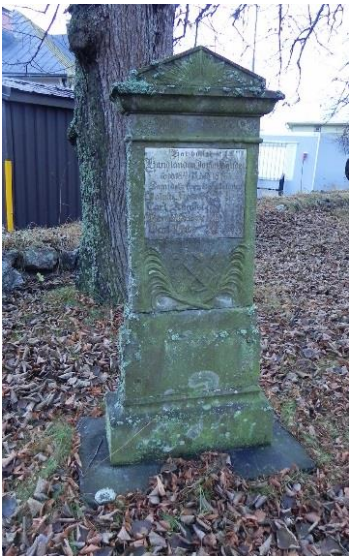
| 15 | | <p><b>Kauppias Johan Sandell *18.3.1803 † 8.1.1853.</b></p> <p>Hautakivi harmaata hiekkakiveä, teksti vuonna 1979<sup>7</sup>:</p> <p><i>Här hvilar handlanden<br/> Johan Sandel 18<sup>18/3</sup>03 18<sup>8/1</sup>53<br/> Samdels fyra älskade söner<br/> Johan Fredrik född 18<sup>5/10</sup>35<br/> död 18<sup>20/10</sup>35<br/> Carl August född 18<sup>2/8</sup>43<br/> död 18<sup>24/8</sup>43<br/> Berndt Fredric född 18<sup>2/8</sup>43<br/> död 18<sup>20/3</sup>53<br/> Carl Victor född 18<sup>29/10</sup>45<br/> död 18<sup>20/1</sup>50</i></p> |

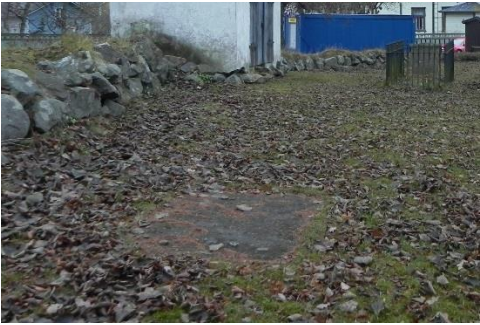
| 21. | | <p><b>Makaava kivi aidan vieressä, ei kirjoitusta</b></p> |

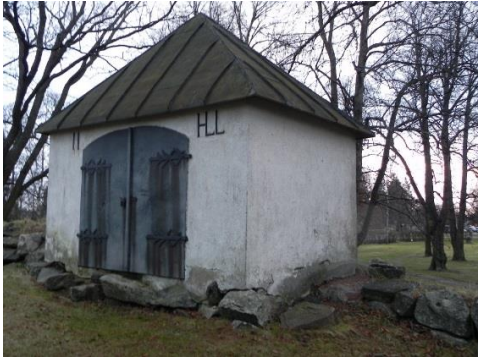
| 22. | | <p><b>Korrelan ratsutilan muurihauta.</b></p> <p>Ainut jäljellä oleva muurihauta, joka on kuulunut Äyhön ratsutilan omistaneelle Lundin suvulle. Hautakappeli on muurattu tiilistä ja rapattu valkoiseksi. pariovien vieressä kirjaimet II, HL ja L.<sup>12</sup></p> |

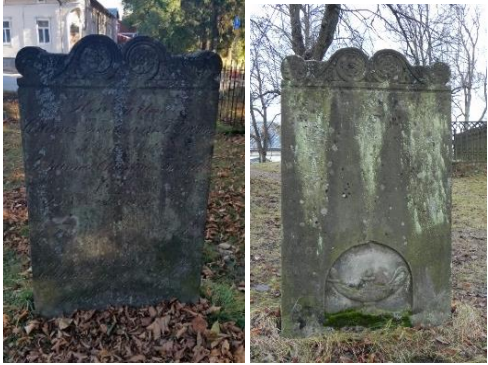
| 33. | | <p><b>Postimestari, kollegeegin sihteerin Petter Malcken puoliso Johanna Christina Finnonius *1786 † 1841.</b></p> <p>Hautakiven takana koristeellinen antiikkilampun kuva.</p> |

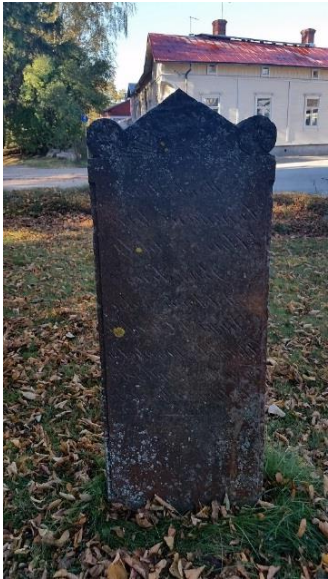
| 34. | | <p><b>Komministeri Claes Adolf Karstenin puoliso Auguste Reinholm *12.9.1814 † 23.6.1838</b></p> <p>Harmaan ”punertavan” hiekkakivisen hautakiven teksti vuonna 1979<sup>20</sup>:</p> <p><i>Här hvilar<br/>Commiministern<br/>Cläes Adolf Kartens<br/>Samt älskade maka<br/>Auguste Elisabeth<br/>Charlotte Ranholm<br/>Född den 12 Sept. 1814<br/>Död den 23 Juni 1838.</i></p> |
